MESTNA OBČINA MARIBOR  
MESTNA UPRAVA  
Služba za delovanje mestnega sveta

Številka: 0130-126/2020-14

**VPRAŠANJE OZIROMA POBUDA SVETNICE-KA MESTNE OBČINE MARIBOR TER  
ODGOVOR ORGANA MESTNE UPRAVE**

Zap. št. seje MS	16. SEJA MS MOM
Datum seje MS	19. 10. 2020
Zap. št. vprašanja/pobude	<b>POBUDA ŠT. 227</b>
Svetnik-ca:	DANIJELA ŠERBINEK

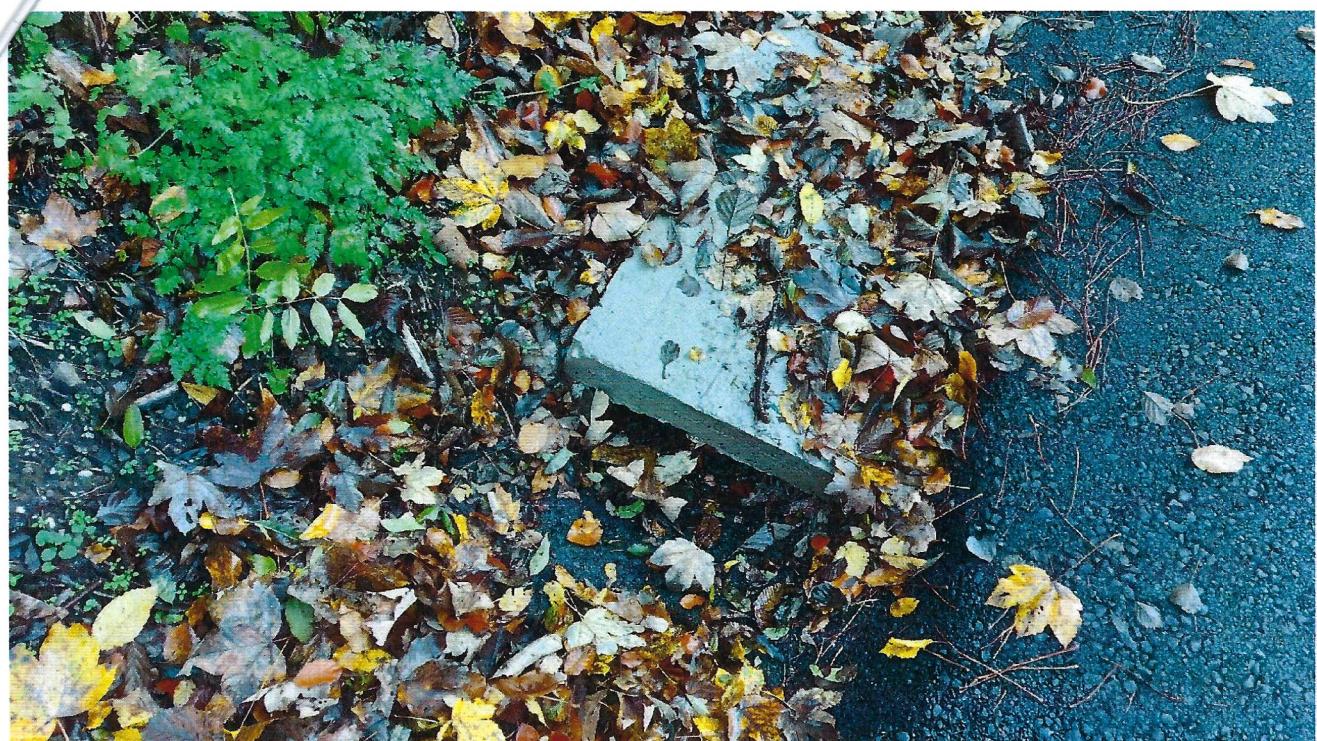
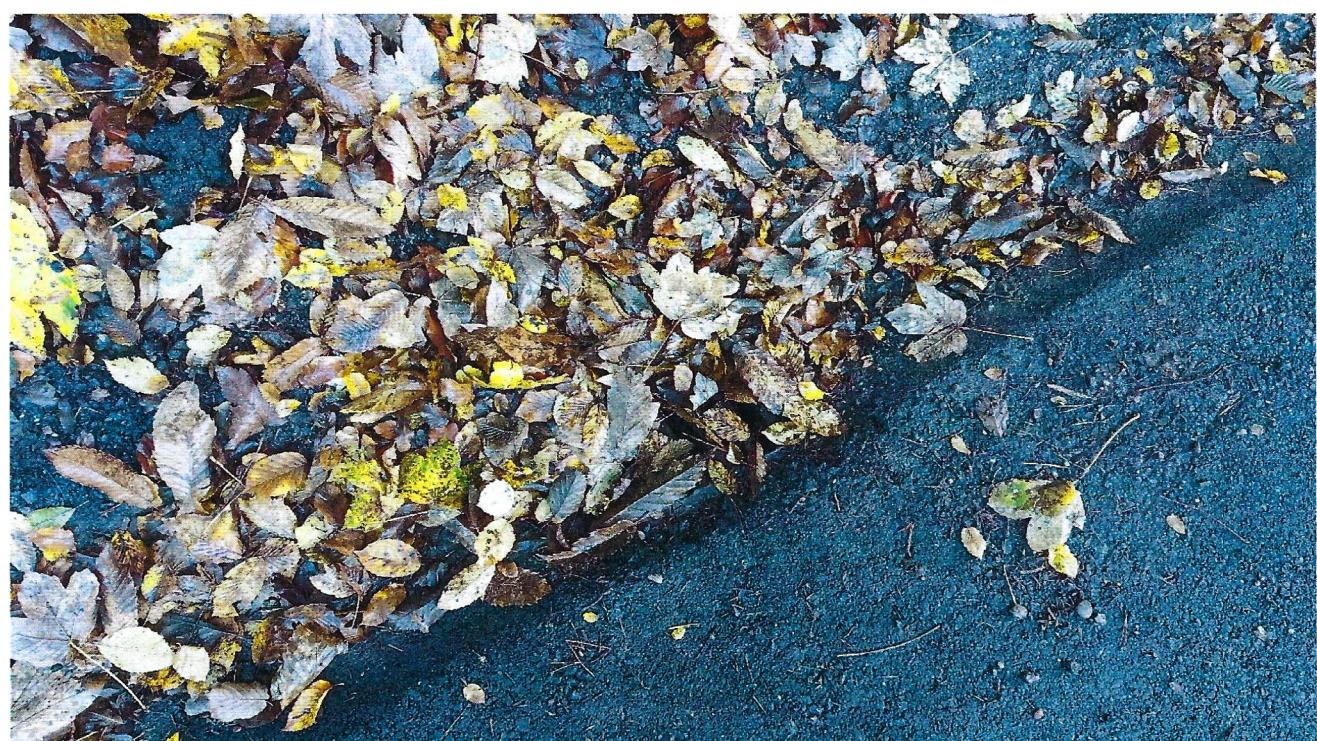
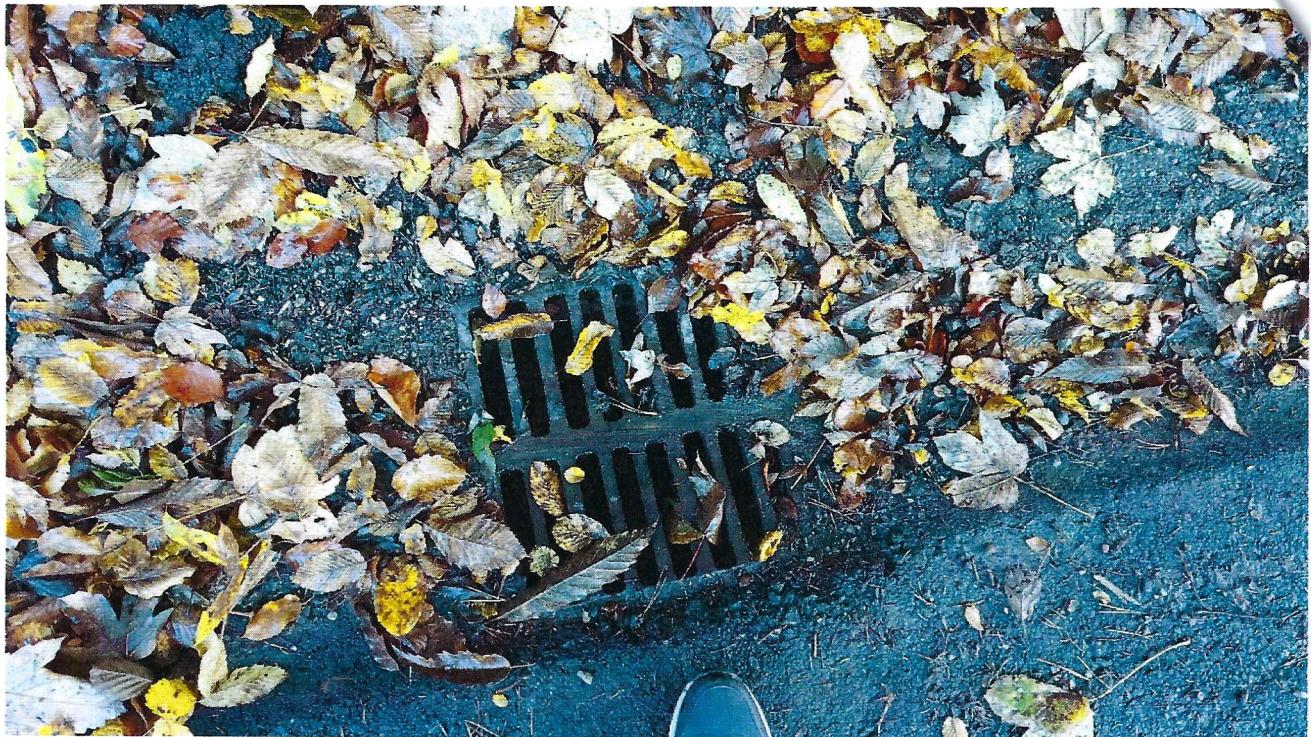
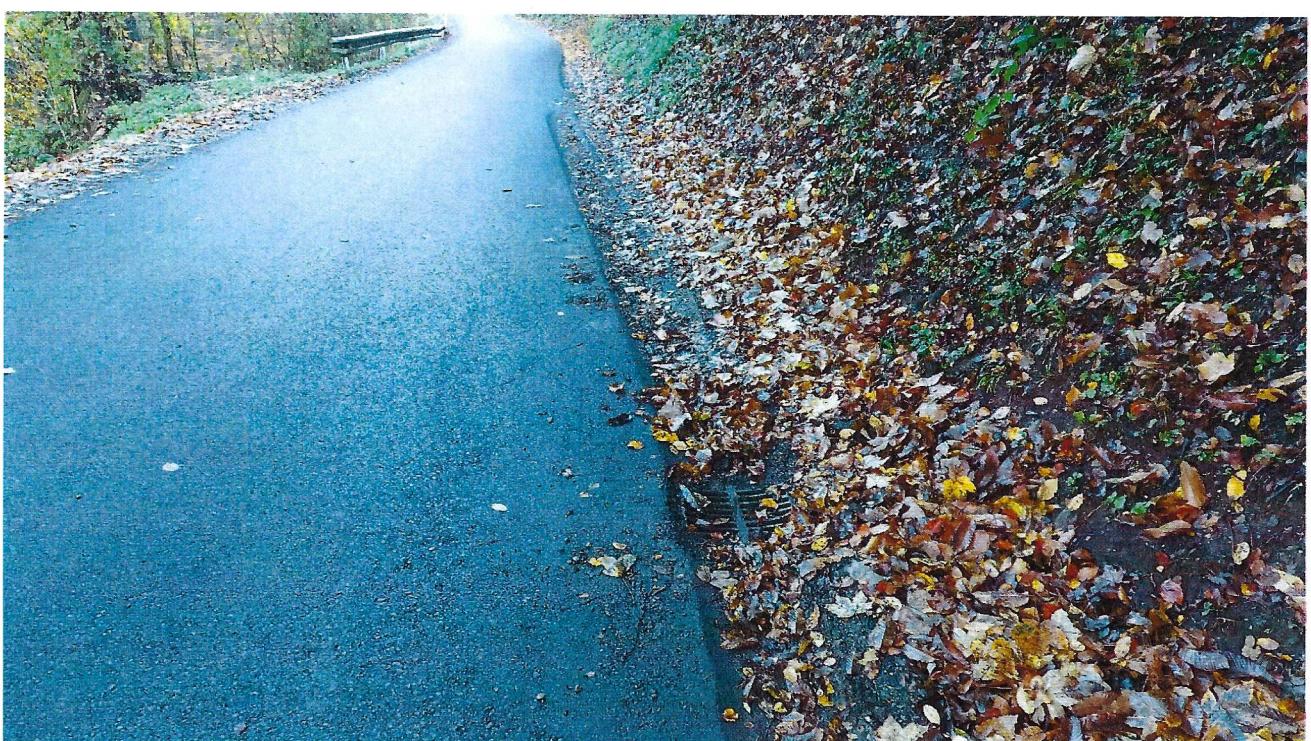
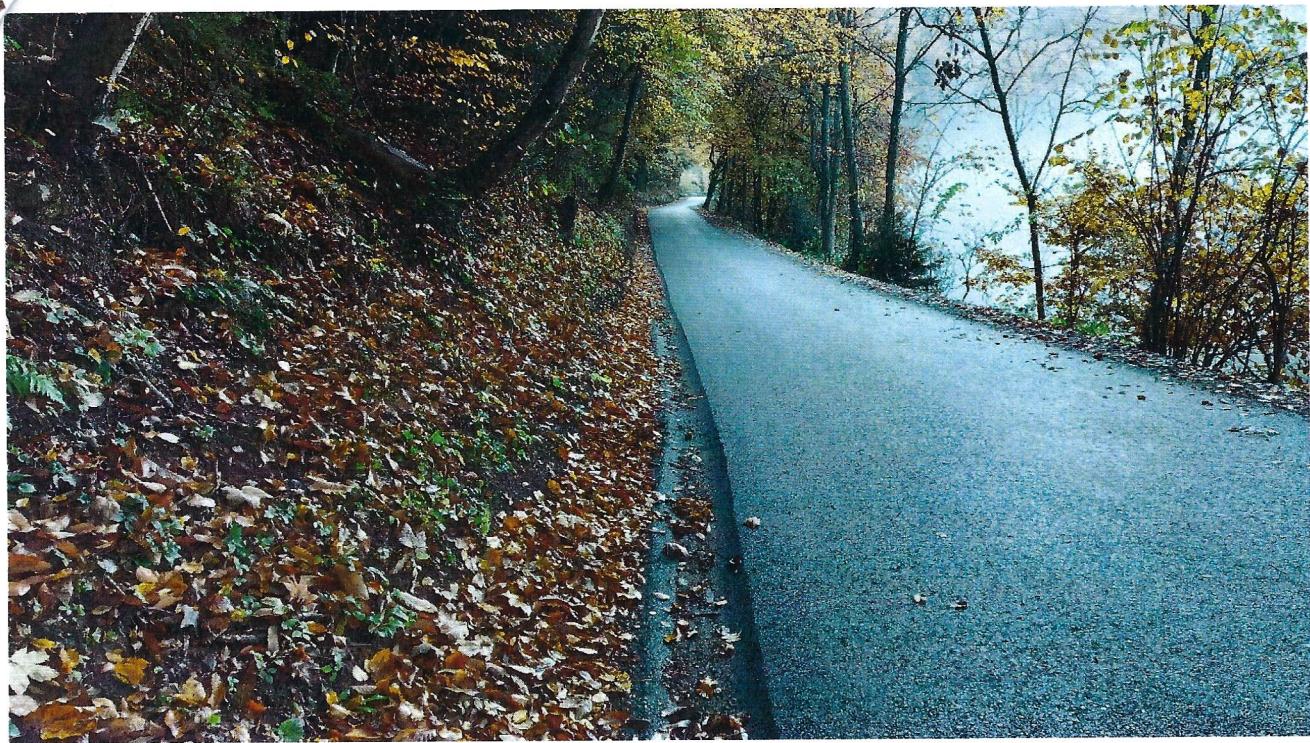
Sanacija cestišča se je izvedla strokovno po Izvedbenem načrtu, ki ga je izdelalo podjetje Sloman d.o.o.. Vgrajena sta dva požiralnika na konkavnem delu ceste. Problem nastane, ker se iz dveh strani meteorna voda zliva v požiralnika (najnižji del), katera sta v območju gozda. Ker v jesenskem času listje odpada in posledično zamaši odtočno glavo in rešetko požiralnika, nastane luža in ne izgine, dokler preglednik ne očisti motečega listja.

Prilagamo vam tudi fotografije iz terena. Viden je zamašen požiralnik in požiralnik, ko se odstrani listje.

1. Izvedbeni načrt je izdelalo projektantsko podjetje Sloman d.o.o.
2. Na MOM je Izvedbeni načrt pregledal Tomi Rebernik, kateri je bil velikokrat tudi na terenu
3. Ukrep za boljšo pretočnost požiralnikov bo takšen, da bomo v jesenskem času povečali število obhodov preglednika, kateri bo očistil moteče listje iz požiralnikov.

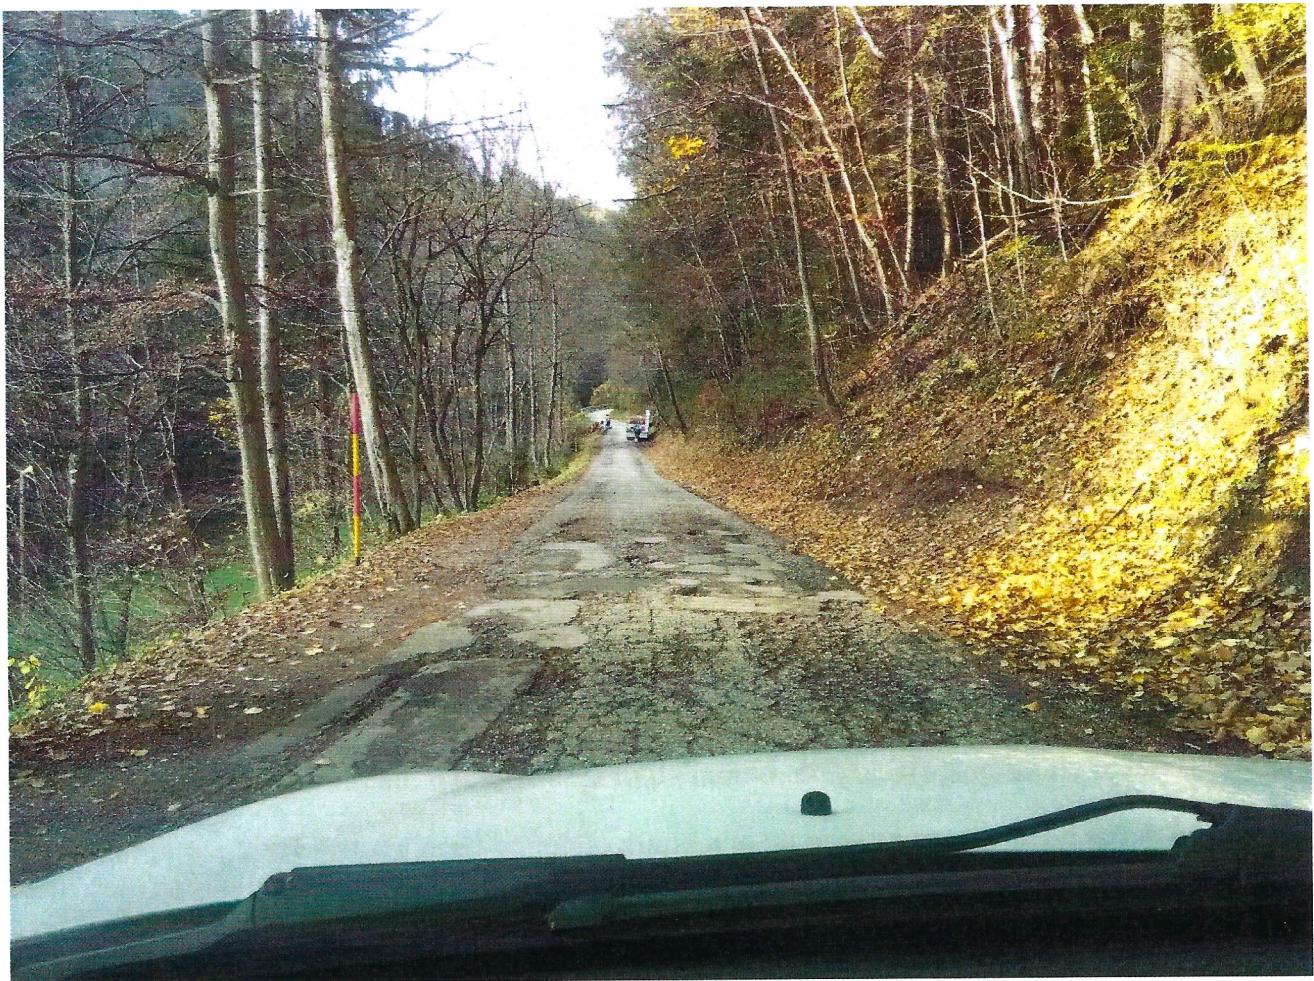
Ko omenjate, da je bila luža pred sanacijo manjša je pa posledica, ker pred sanacijo na tem delu skoraj ni bilo asfalta in je voda pronica skozi spodnji ustroj ceste.

Cesta pred posegom
