Datum: 28.05.2021

Naročnik:
Mestna občina Maribor
Ulica heroja Staneta 1
2000 MariborProjekt:
ELABORAT
detajlnega pregleda konstrukcije Glavnega mostu, statični in potresni račun ter predlog sanacije-končno

Delovni nalog: DN 2006945

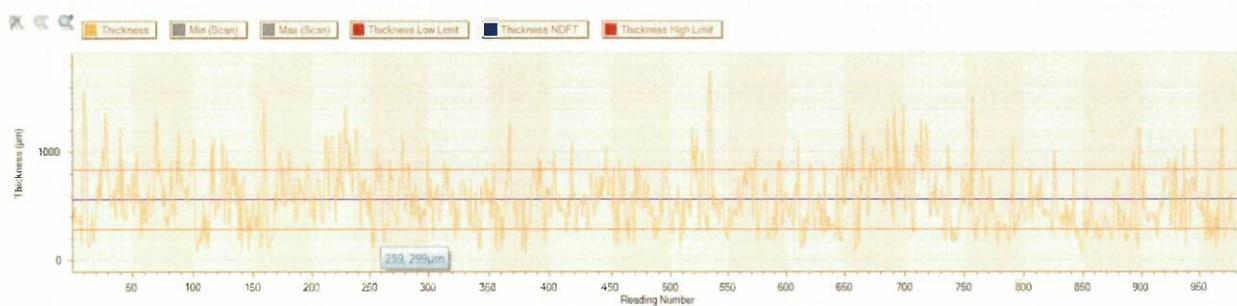
Na vsakem mestu so bile izvedene po tri meritve debeline z Elcometrom; z vijolično je prikazano povprečje treh meritev (v μm) na vsakem mestu (merilo na skicah je za vse meritve enako: od 0 do 2.000 mikrometrov). Pri meritvah smo se izogibali predelom brez barve in predelom z močno korozijo. Povprečje debeline barve vseh meritev je 560 μm , pri čemer večina vrednosti leži znotraj območja $\pm\sigma$ ($\pm 279 \mu\text{m}$).

Debeline nanosa (-ov) barve po konstrukciji precej nihajo. Najslabše vrednosti – povprečje treh meritev = 95 µm, smo izmerili na elementih bočne podpore med glavnimi nosilci na gorvodnem loku, pozicija 2. Elementi glavnega nosilca (stojine in pasnice) pa so bile prebarvane vsaj v debelini 133 µm (srednji lok, pozicija 1), pa do 1.187 µm (srednji lok, pozicija 12). Notranji del glavnega nosilca – med dvema sestavljenima I profiloma, je prebarvan s črno (bitumensko barvo) v povprečju v debelejšem nanosu (med 407 µm – gorvodni lok, pozicija 9 in do 1.383 µm).

Vse jeklene dele mostu se očisti s peskanjem in antikorozijsko zaščiti. Posamične preveč korodirane elemente se zamenja z novimi. Podrobnejše je opredeljeno Prilogi 3: Kataster poškodb.
