irma inštitut za raziskavo
materialov in aplikacije d.o.o.
ljubljana, slovenčeva 95
slovenija

Maribor, 18.08.2014

P O R O Č I L O

**O PREGLEDU IN PREISKAVI STANJA KONSTRUKCIJSKIH ELEMENTOV
OBJEKTA STARA TRIBUNA LJUDSKI VRT V MARIBORU ZA IZDELAVO
MNENJA O STANJU IN PREDLOGOV ZA NADALJNJE UKREPANJE**

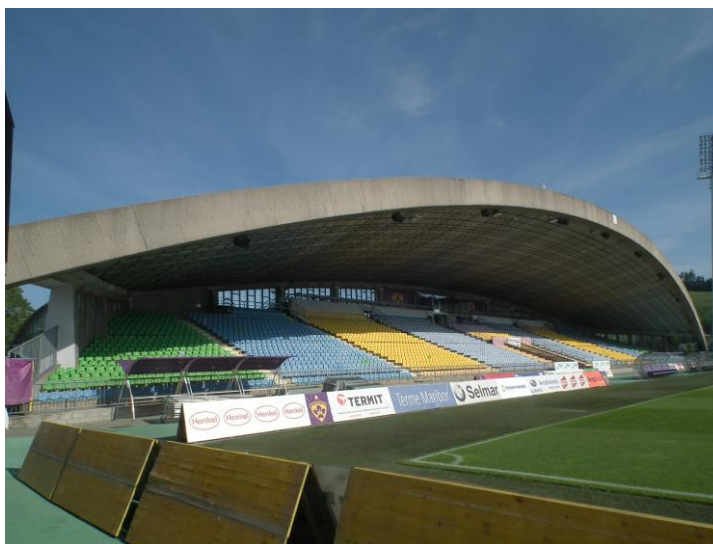
Slika 1: pogled na tribuno z J-V strani

Na sliki 1 je prikaz predmetne tribune s poudarkom na glavni ločni konstrukciji, gledano iz J-V strani objekta.

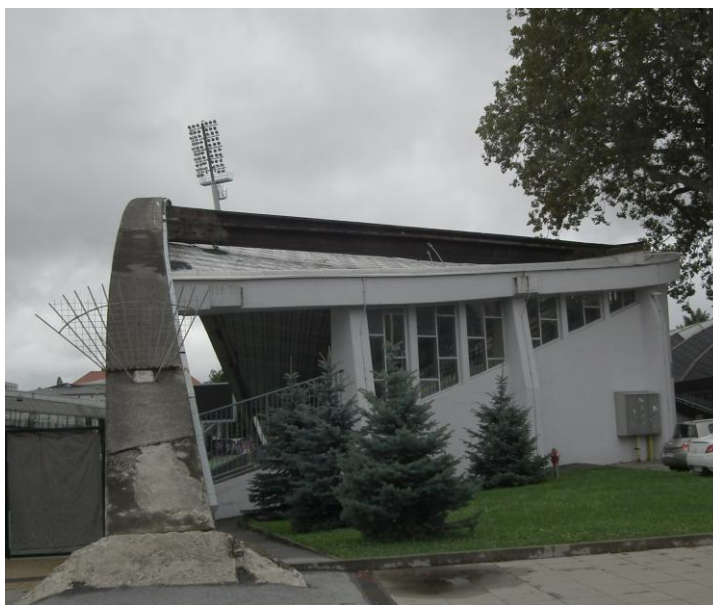
Slika 2: pogled na tribuno s S strani.

Na sliki 2 je prikazan pogled nas glavni lok, zunanji ločni nosilec, »strešne« nosilce, stebre in zidove med stebri, gledano s S strani.

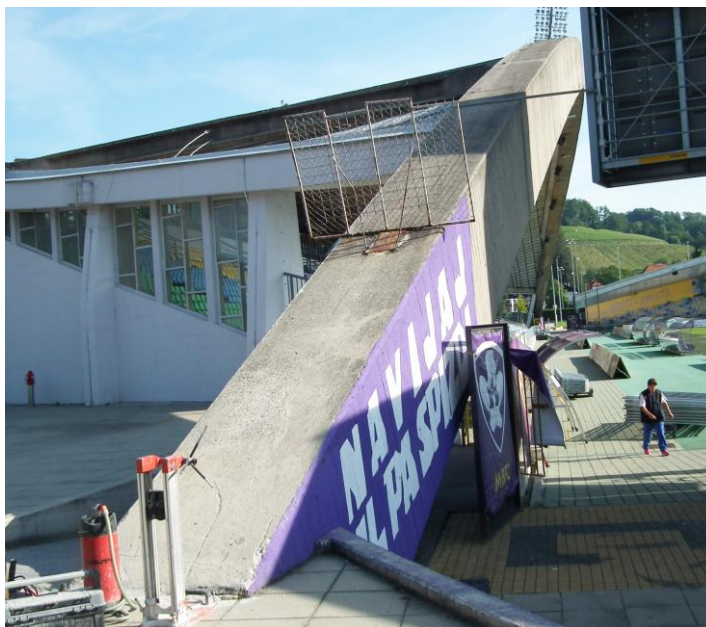
Slika 3: prikaz poteka glavnega tribunskega loka

Na sliki 3 je prikazan potek glavnega tribunskega loka gledano z J strani, razviden je potek loka izven vertikalne ravnine.

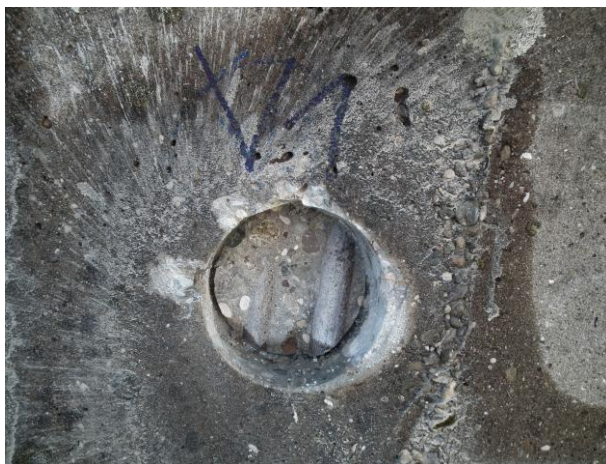
Slika 4: sonda V1, armatura brez korozivnih produktov

Na sliki 4 je prikaz vrtine – sonde V1 kjer ugotavljamo, da v predelu vrtine potekata dve navpični armaturni palici GA Ø 20 mm. Armaturni palici, ki sta na globini ca 35 mm sta brez korozijskih produktov.

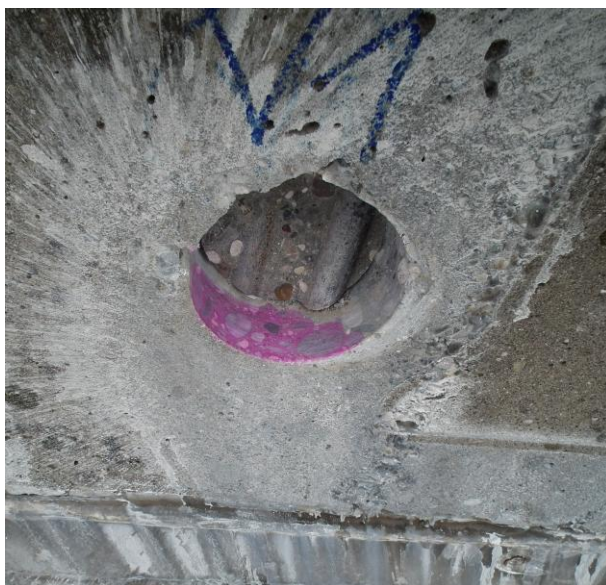
Slika 5: ugotavljanje globine karbonatizacije, vzorec V1

Na osnovi izvedenega fenoltftaleinskega testa ugotavljamo, da beton ni karbonatiziran, torej ima dobro zaščitno sposobnost kar je potrjeno tudi s stanjem armature. Prikaz rezultata testa je prikazan na sliki 5.

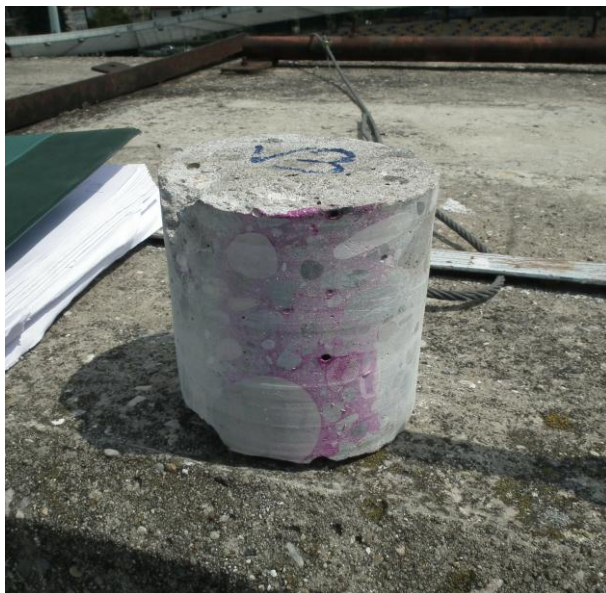
Slika 6: ugotavljanje globine karbonatizacije, vzorec V3

Na sliki 6 je prikaz vzorca V3 odvzetega v predelu med razpiralnima nosilcema N6 in N7.

Ugotavljamo, da pri odvzemu nismo zasledili vertikalne armature.

Na osnovi izvedenega fenolftaleinskega testa ugotavljamo, da beton ni karbonatiziran, torej ima dobro zaščitno sposobnost ščitenja armature. Prikaz rezultata testa je prikazan na sliki 6.

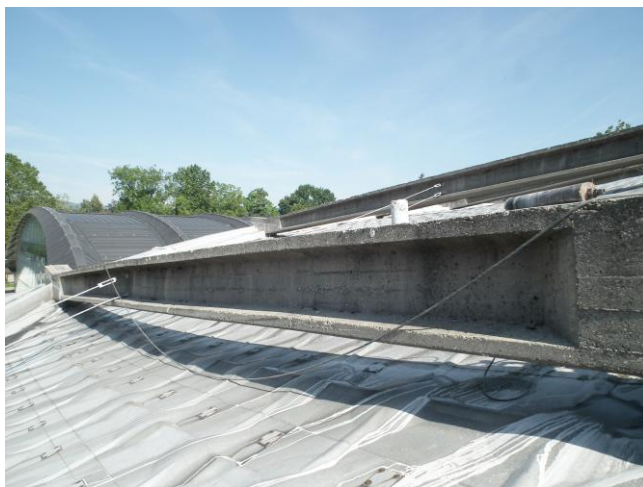
Slika 7: pogled na nosilec N1 (1. z južne strani tribune)

Na sliki 7 je prikazan potek nosilca N1.

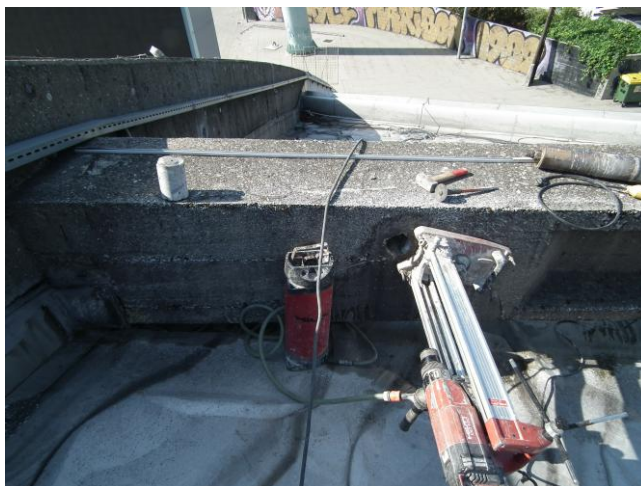
Slikas 8: prikaz pozicije sonde V2 v nosilcu N1

Na sliki 8 je prikaz pozicije izvedene vrtine – sonde V2 kjer ugotavljamo, da v predelu vrtine nismo zasledili armature.

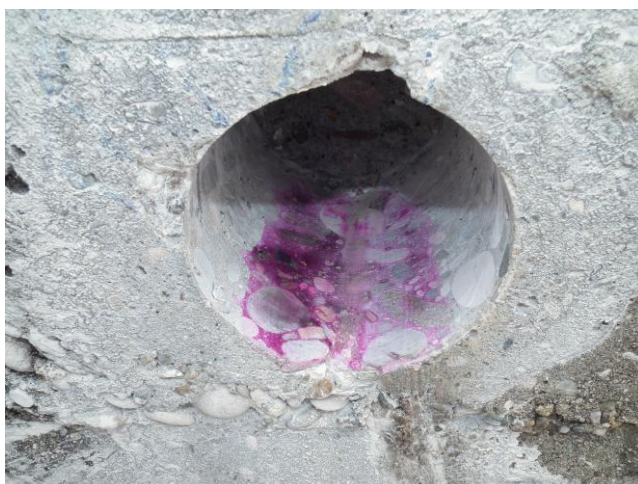
Slika 9: sonda V2, ugotavljanje globine karbonaizacije

Na osnovi izvedenega fenoltftaleinskega testa ugotavljamo, da beton ni karbonatiziran, torej ima dobro zaščitno sposobnost ščitenja armature. Prikaz rezultata testa je prikazan na sliki 9.

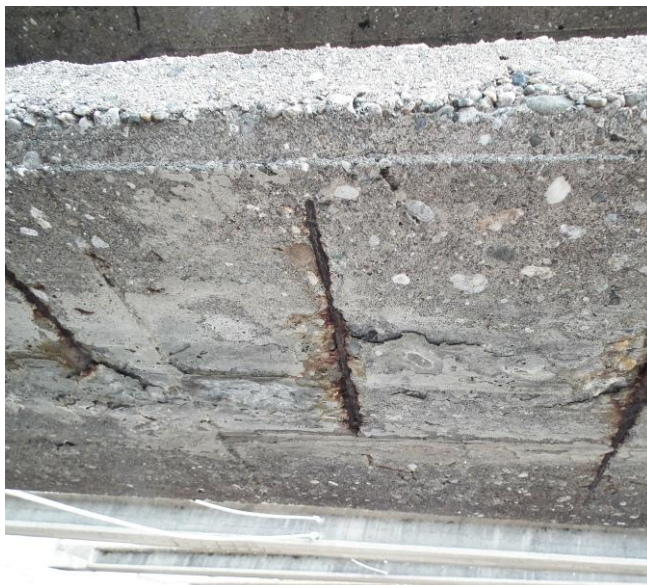
Slika 10: odpadanje zaščitnega sloja, korozija armature

Pri pregledu stanja betona na spodnji strani spodnje pasnice nosilca ugotavljamo, da zaščitni beton odstopa od stremenske armature, prav tako je armatura stremen močno korodirana (slika 10).

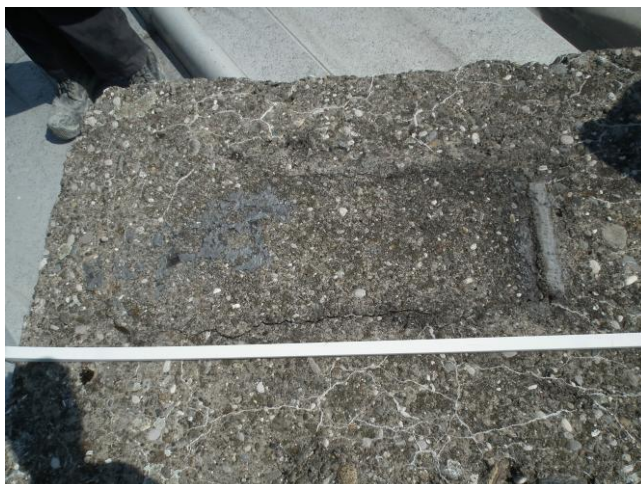
Slika 11: razpoke med sekundarnim in primarnim betonom

Ugotavljamo, da so v predelu na zahodni strani nosilca, kjer so vgrajene sidrne glave, prisotne razpoke med sekundarnim in primarnim betonom nosilca (slika 11).

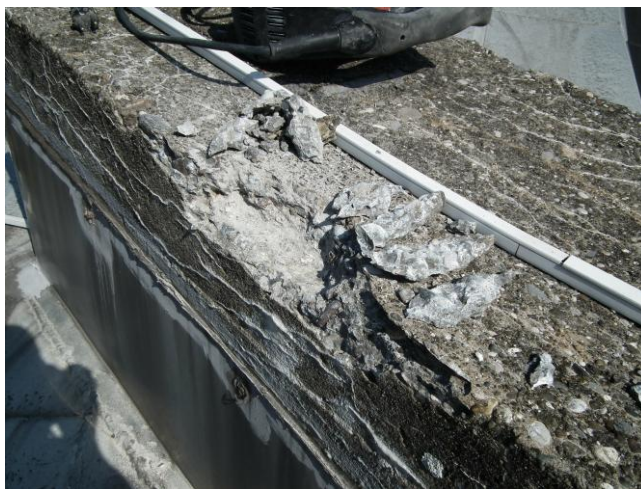
Slika 12: razpokanost nosilca na zahodni strani

Zaradi omogočenega vnosa vode skozi razpoke v predelu sidrne glave prihaja do močenja celotnega dela betona v tem predelu kar ima v zimskem času za posledico nastajanje produktov ledu, ki s povečanjem prostornine povzročata razpokanje betona v tem predelu kot je to prikazano na sliki 12. Pri odbijanju zgornjega roba beton za določitev globine karbonatizacije v zahodnem predelu nosilca N1 ugotavljamo, da je beton izredno krušljiv in nepovezan kar je posledica množice razpok skozi katere pronica voda in prenaša karbonske izplake (kalcinacija razpok) - slika 12.

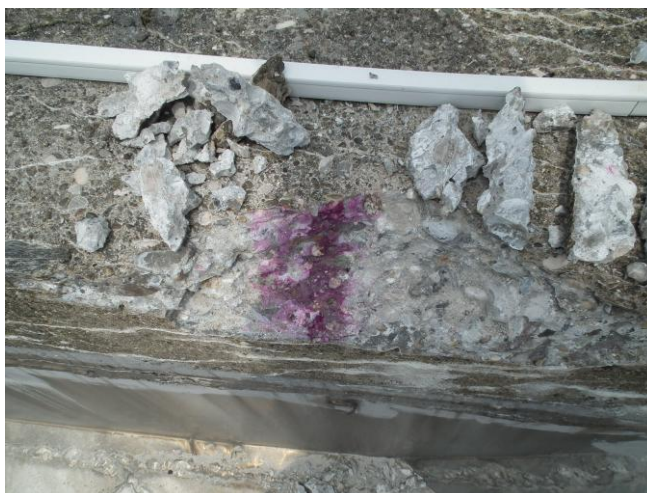
Slika 13: globina karbonatizacije v zahodnem delu N1

Na osnovi ugotavljanja globine karbonatizacije s fenolftaleinskim testom ugotavljamo, da ima beton dobro zaščitno sposobnost ščitenja armature in je razpokanost posledica zmrzovanja pronicajoče vode skozi razpoke med sekundarnim in primarnim betonom (slika 13).

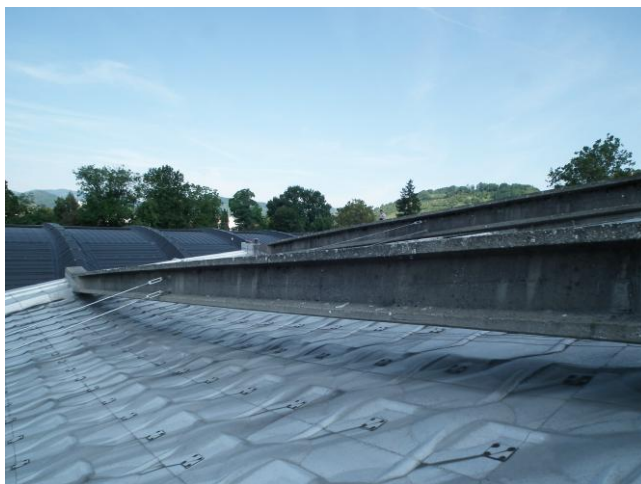
Slika 14: pogled na nosilec N2 (2. z južne strani tribune)

Na sliki 14 je prikazan potek nosilca N2.

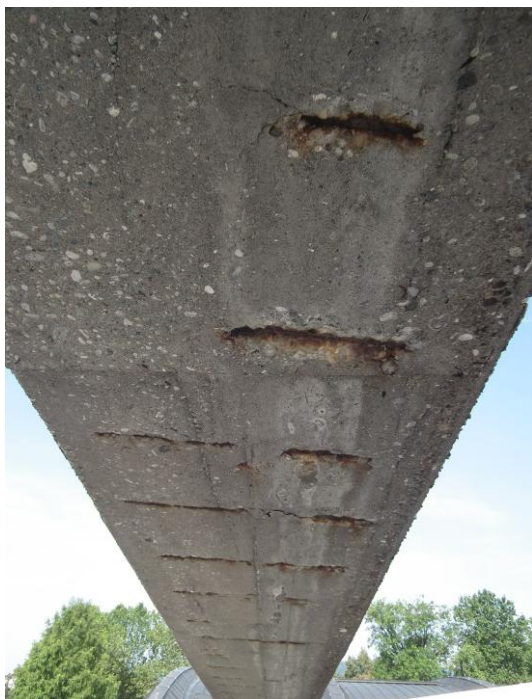
Slika 15: odpadanje zaščitnega sloja, korozija armature

Pri pregledu stanja betona na spodnji strani spodnje pasnice nosilca ugotavljamo, da zaščitni beton odstopa od stremenske armature, prav tako je armatura stremen korodirana (slika 15).

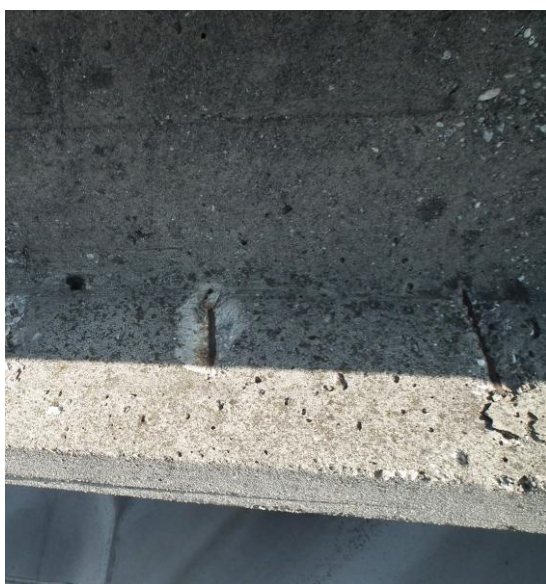
Slika 16: odpadanje zaščitnega sloja betona spodnje pasnice

Ugotavljamo, da prihaja na lokalnih mestih gornje strani spodnje pasnice do odstopanja zaščitne plasti betona nad armaturo, armatura je korodirana (slika 16).

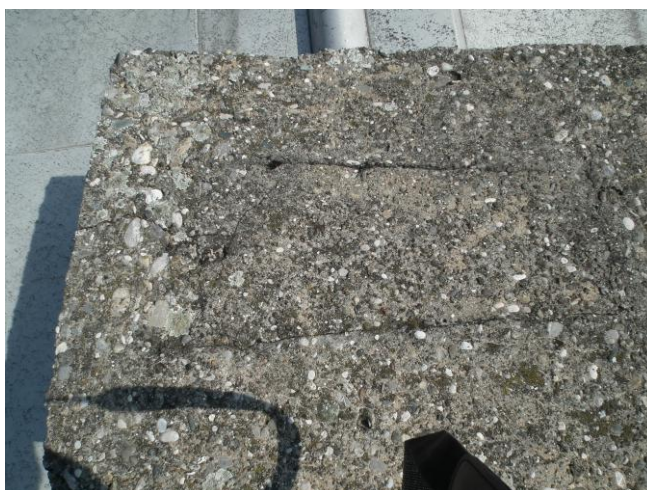
Slika 17: razpoke me sekundarnim in primarnim betonom na zahodni

V predelu stika med sekundarnim in primarnim betonom zalitja napenjalne glave na zahodni strani nosilca so prisotne razpoke (slika 17). Nastale razpoke so dovolj tesne in še ne prepuščajo vnosa vode v notranjost nosilca kar bi lahko povzročalo razpokanost in razpad betona.

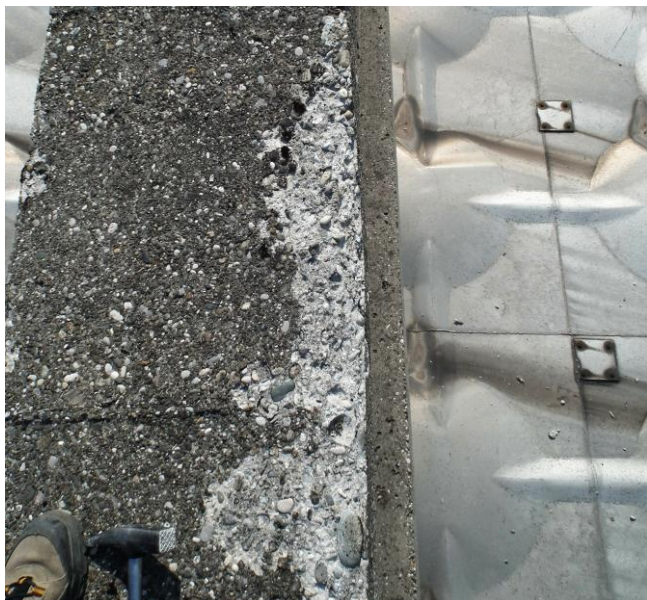
Slika 18: razpad betona roba gornje pasnice

Na sliki 18 je prikaz razpadanja zaščitnega betona roba gornje pasnice nosilca N2.

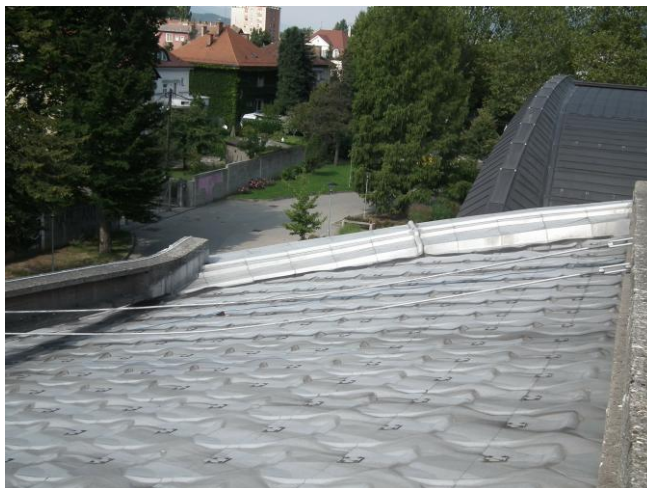
Slika 19: razrahljane zatege med N1 in N2

Na sliki 19 je prikaz razrahljanosti zateg med nosilcema N1 in N2.

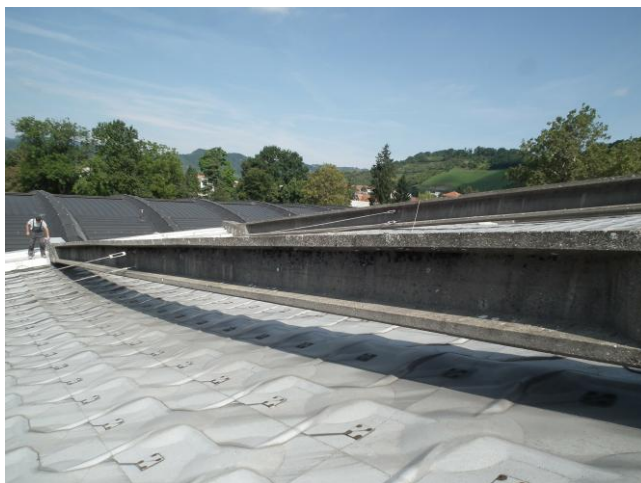
Slika 20: pogled na nosilec N3 (3. z južne strani tribune)

Na sliki 20 je prikazan potek nosilca N3.

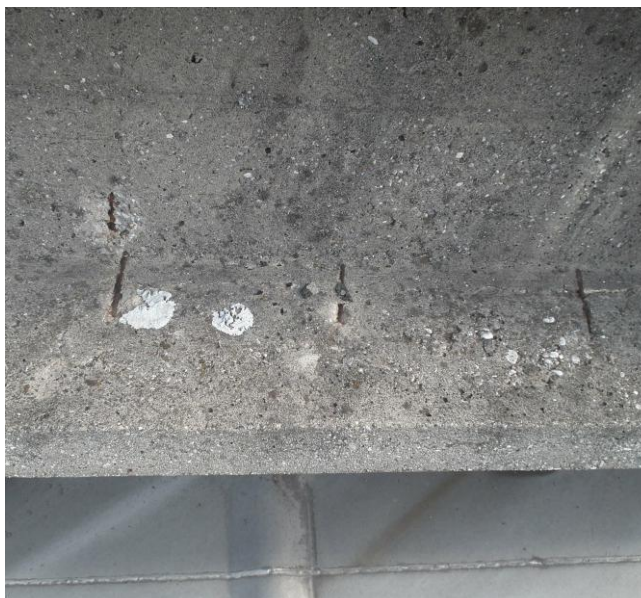
Slika 21: lokalno odstopanje betona, armatura je korodirana

Pri pregledu stanja betona na zgornji strani spodnje pasnice in stojine nosilca ugotavljamo lokalna mesta odstopanja zaščitnega betona, armatura stremen je korodirana (slika 21).

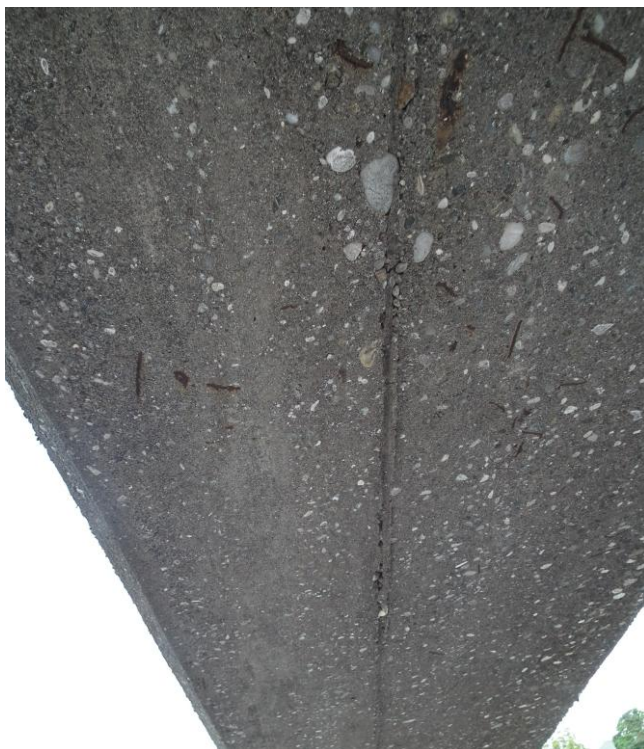
Slika 22: beton na spodnji strani spodnje pasnice – brez poškodb

Ugotavljamo, da je beton spodnje strani spodnje pasnice takorekoč brez poškodb – odstopanja zaščitne plasti (slika 22).

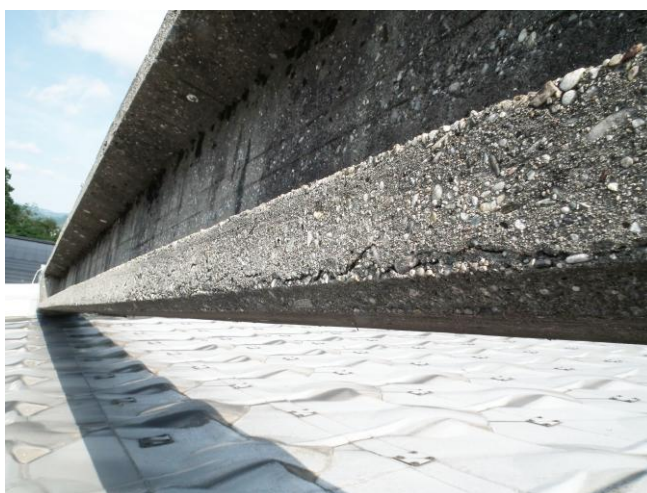
Slika 23: vzdolžna razpoka v spodnjem robu spodnje pasnice

Ugotavljamo, da je rob spodnje pasnice lokalno, v dolžini ca 2 m razpokan (slika 23).

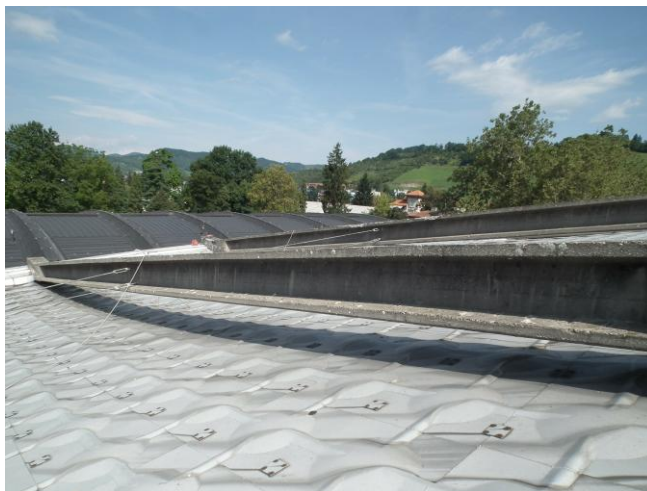
Slika 24: pogled na nosilec N4 (4. z južne strani tribune)

Na sliki 24 je prikazan potek nosilca N4.

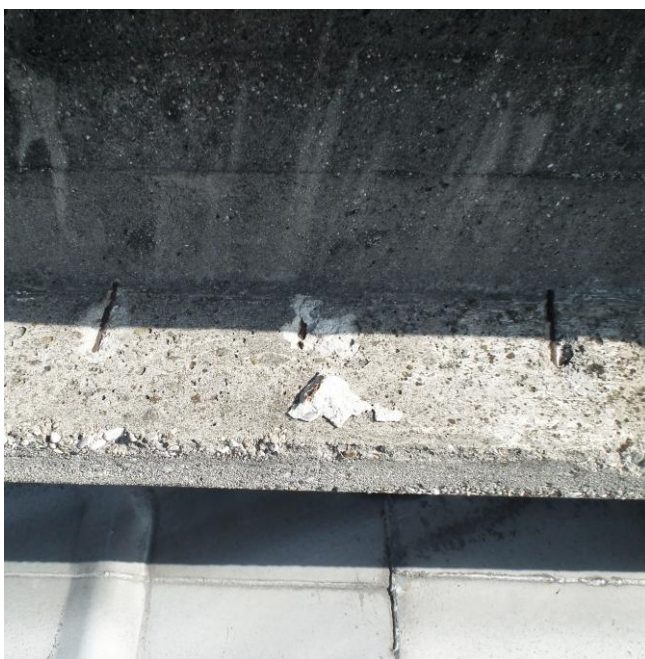
Slika 25: odstopanje betona, armatura korodirana spodnje pasnice

Pri pregledu stanja betona ugotavljamo odstopanje zaščitnega sloja betona na gornjem delu spodnje pasnice nosilca, armatura je korodirana (slika 25).

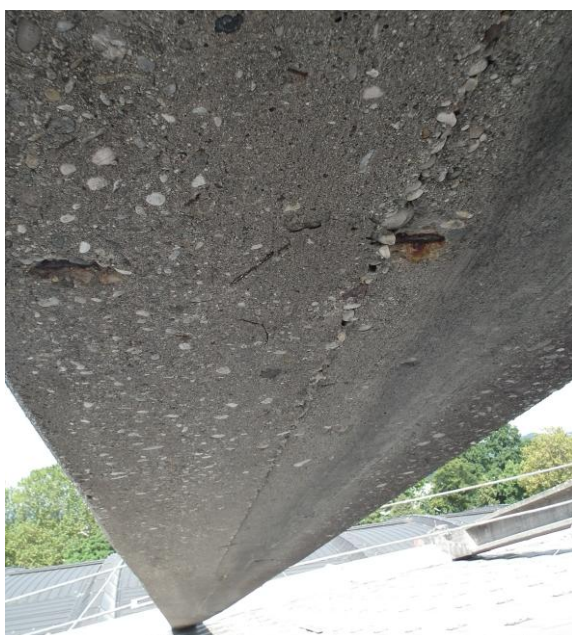
Slika 28: stanje betona spodnje površine spodnje pasnice

Odpadanje betona s spodnje površine spodnje pasnice je prisotno v manjši meri (slika 28).

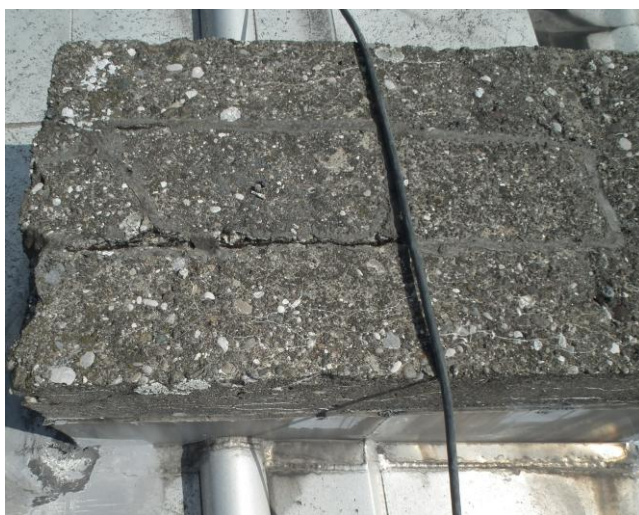
Slika 29: širše razpoke v predelu zalitja sidrne glave

Na sliki 29 je prikaz širšega odpiranja stika v predelu zalitja sidrne glave na zahodni strani nosilca (ob zunanjem ločnem nosilcu). Posledica širših razpok je možnost vnosa vode v notranjost nosilca, ki v zimskem času zamrzne ter povzroči nastanek razpok v tem predelu, razpoke so delno kalcinirane.

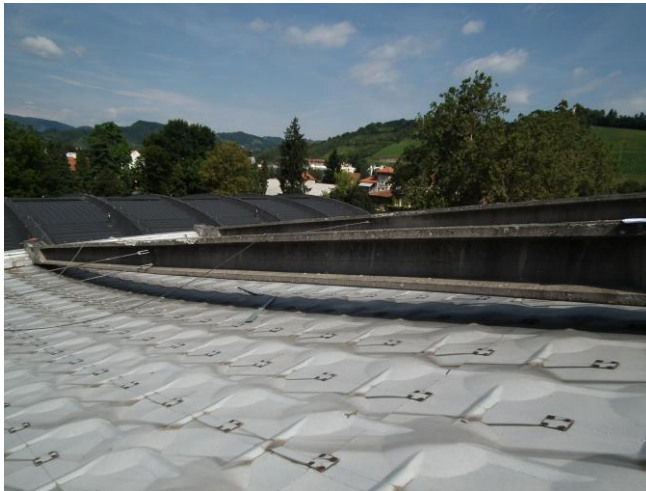
Slika 30: pogled na nosilec N5 (5. z južne strani tribune)

Na sliki 30 je prikazan potek nosilca N5.

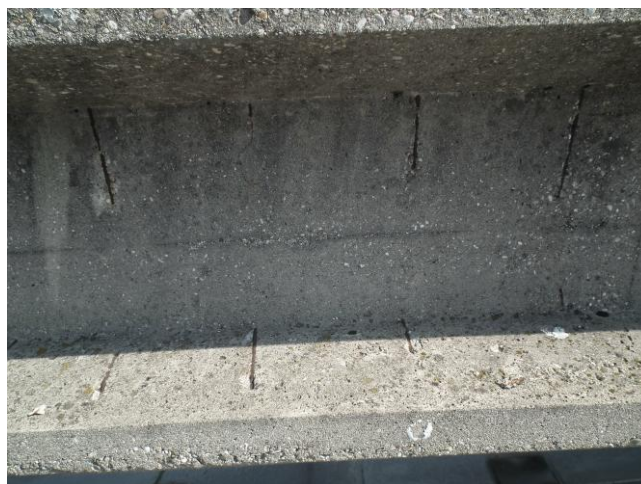
Slika 31: odstopanje betona, armatura korodirana

Pri pregledu stanja betona ugotavljamo odstopanje zaščitnega sloja betona na gornjem delu spodnje pasnice in stojine nosilca, armatura je korodirana (slika 31).

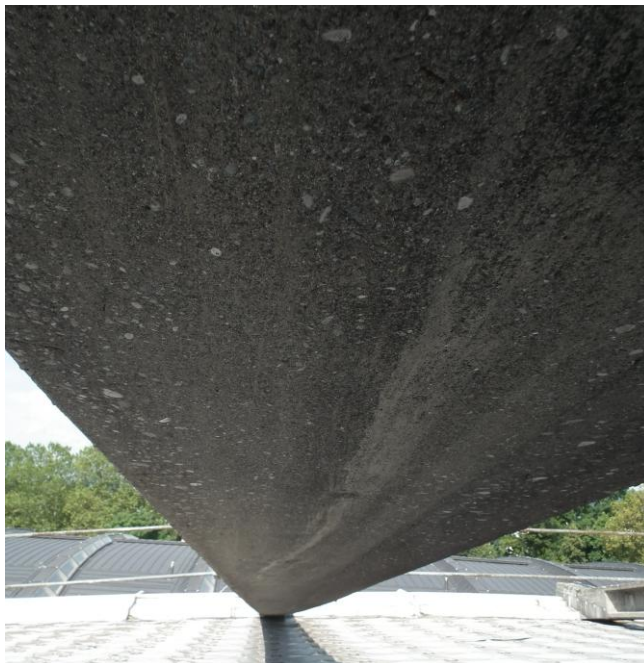
Slika 32: beton spodnjega dela spodnje pasnice

Ugotavljamo, da je beton spodnje pasnice v spodnjem delu v relativno dobrem stanju (slika 32).

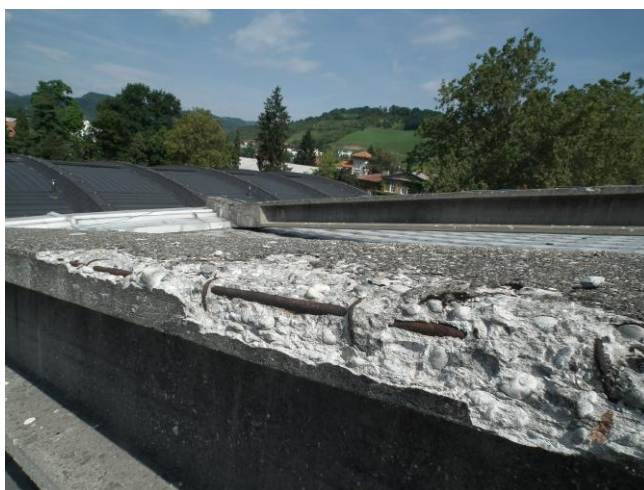
Slika 33: odpadanje betona roba, močna korozija armature

Prisotno je intenzivno odpadanje zaščitnega betona gornje pasnice, armatura je močno korodirana, zmanjšanje preseka ocenjujemo za ca 10% (slika 33).

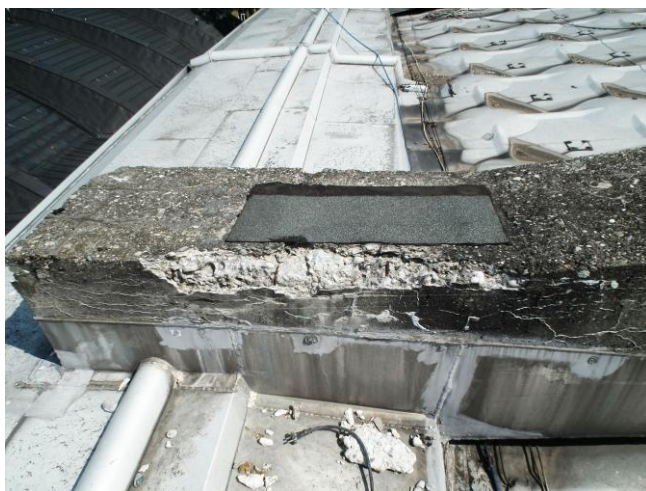
Slika 34: razpadanje betona v predelu sidrne glave na zahodnem delu nosilca

V predelu sidrne glave na zahodni strani nosilca, ob zunanjem ločnem nosilcu, je prisotna razpokanost betona v predelu stika sekundarni – primarni beton, kar je omogočilo vnos vode v notranjost nosilca in zmrzovanje le-te v zimskem času kar je povzročilo nastanek razpok in krušenje betona, za preprečitev vnosa vode je bila preko razpok nalepljena bitumenska izolacija, ki je zelo slabo sprijeta s podalگو (slika 34).

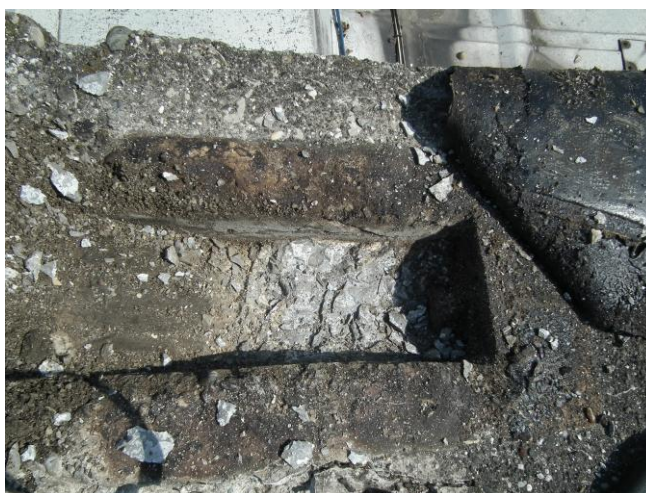
Slika 35: rahko lomljiva zalivna masa

Po odstranitvi hidroizolacije ugotavljamo, da je zaščitna zalivna masa zelo krušljiva in se je lomila ob najmanjši uporabi sile (slika 35).

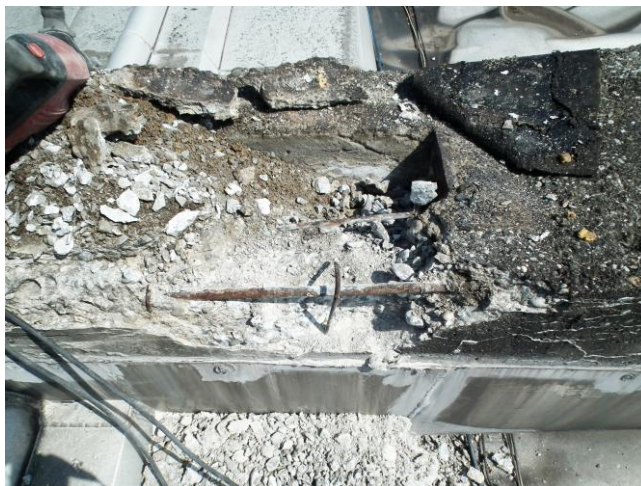
Slika 36: stanje armature in betona v predelu sidrne glave

Po odstranitvi dela betona roba na zahodni strni nosilca ugotavljamo, da je armatura močno korodirana, presek armature GA Ø 18 mm je zmanjšan na Ø 17 mm in armature GA Ø 10 mm na GA Ø 9 mm (slika 36).

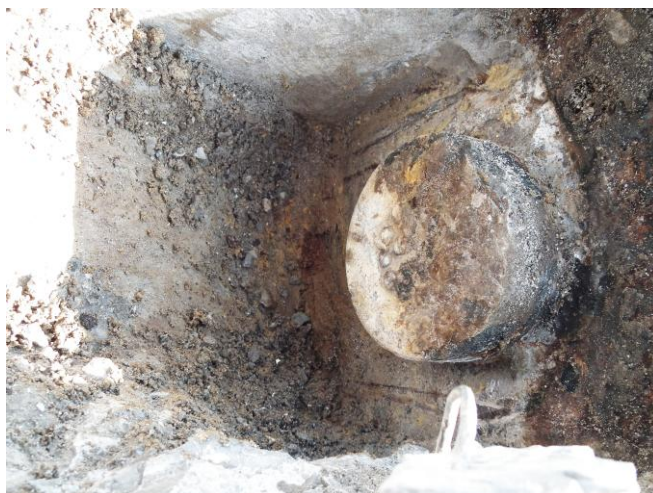
Slika 37: stanje sidrne glave in sidrne plošče

Po odstranitvi zalivne oz. zaščitne mase ugotavljamo, da sta sidrna glava in sidrna plošča le površinsko korodirani, nismo zasledili globljih potingov oz. korozivnih produktov (slika 37).

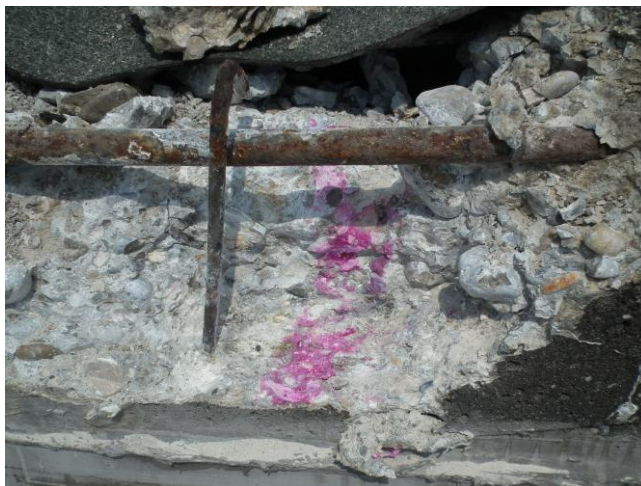
Slika 38: ugotavljanje globine karbonatizacije

Na osnovi izvedenega izseka betona roba nosilca na zahodni strani, s fenolftaleninskim testom ugotavljamo, da beton nima zmanjšane zaščitne sposobnosti oz. da ni karbonatiziran (slikas 38).

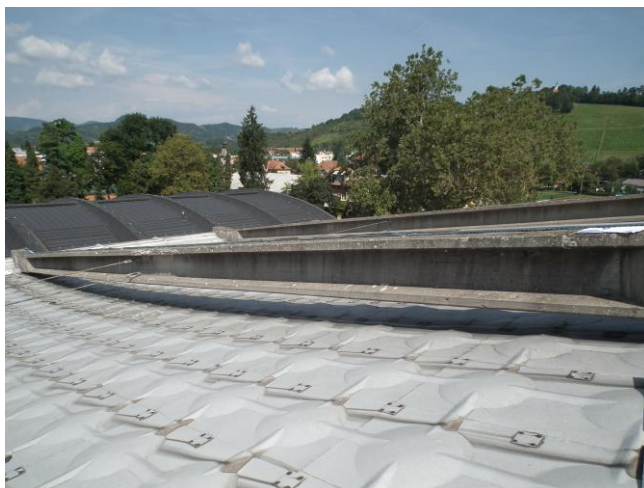
Slika 39: pogled na nosilec N6 (6. z južne strani tribune)

Na sliki 39 je prikazan potek nosilca N6.

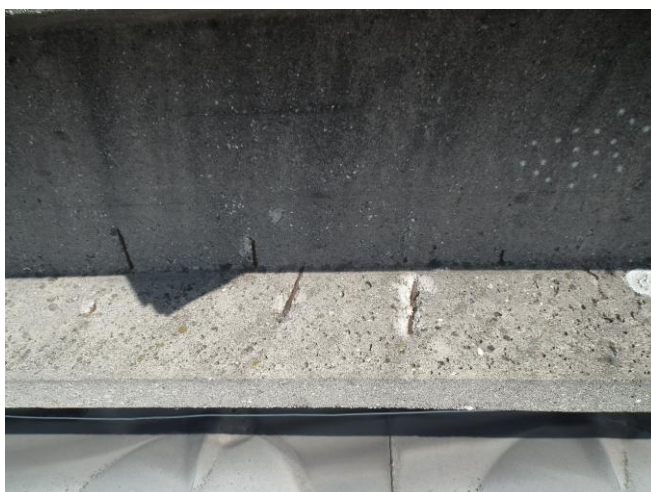
Slika 40: odstopanje zaščitnega betona, armatura korodirana

Pri pregledu stanja betona ugotavljamo odstopanje zaščitnega sloja betona na gornjem delu spodnje pasnice in stojine nosilca, armatura je korodirana (slika 40).

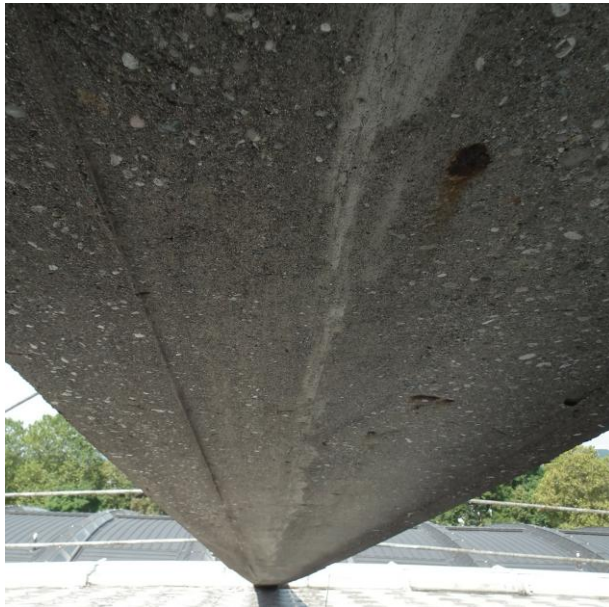
Slika 41: beton spodnjega dela spodnje pasnice

Ugotavljamo, da je beton spodnje pasnice v spodnjem delu v relativno dobrem stanju (slika 41).

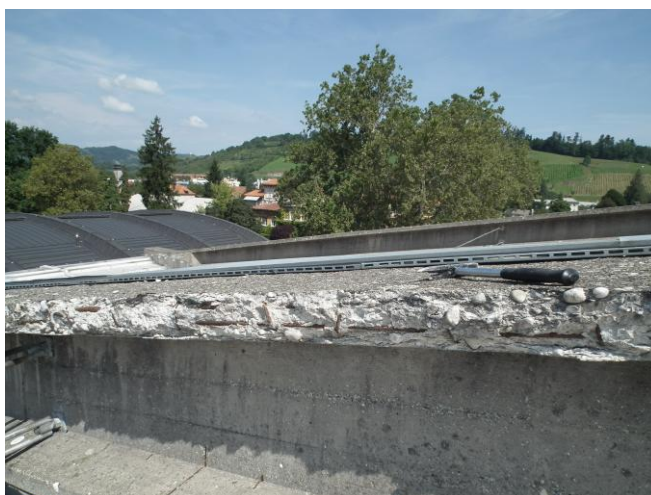
Slika 42: odpadanje betona roba, močna korozija armature

Prisotno je intenzivno odpadanje zaščitnega betona gornje pasnice, armatura je močno korodirana (slika 42).

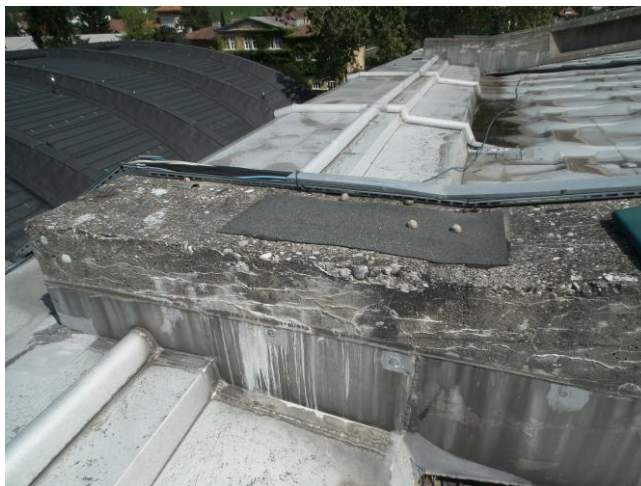
Slika 43: razpokanost betona v predelu sidrnih glav

Kot v primeru nosilca N5 je tudi tukaj na zahodnem delu nosilca izvedena naknadna tesnitev razpok v predelu sidrne glave zaradi vdora vode v notranjost nosilca (slika 43), kljub tesnitvi je prisotna intenzivna razpokanost betona in kalcianacija razpok.

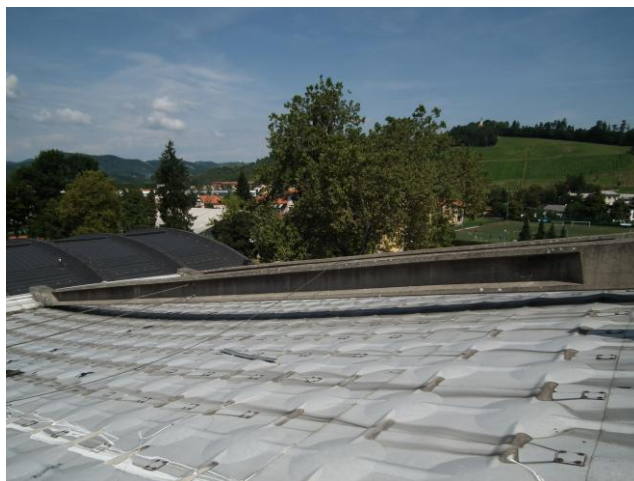
Slika 45: pogled na nosilec N7 (7. z južne strani tribune)

Na sliki 45 je prikazan potek nosilca N7.

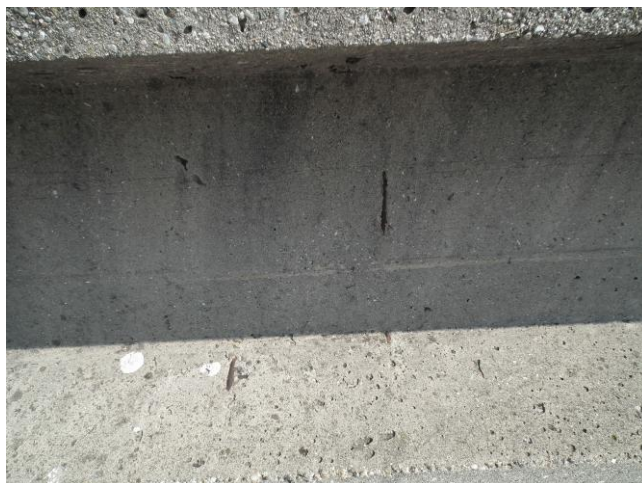
Slika 46: odstopanje zaščitnega betona, armatura korodirana

Pri pregledu stanja betona ugotavljamo lokalna odstopanje zaščitnega sloja betona na gornjem delu spodnje pasnice in stojini nosilca, armatura je korodirana (slika 46).

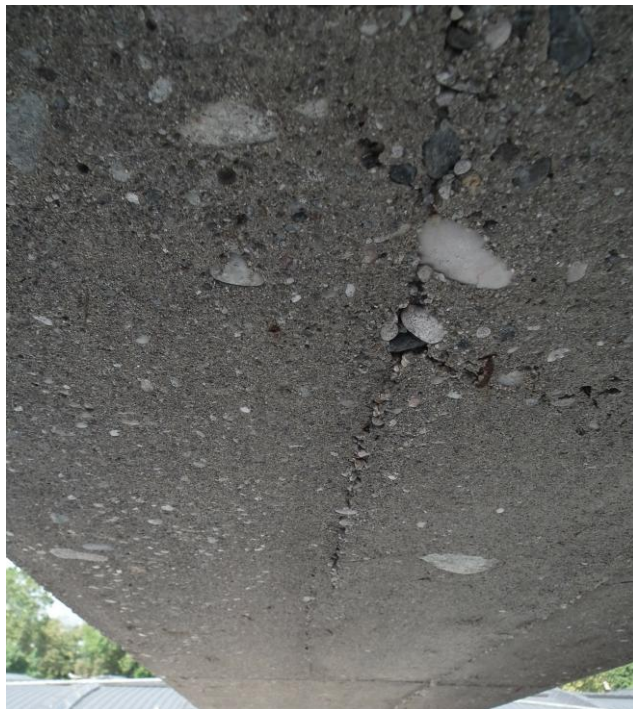
Slika 47: razpoka v opaznem stiku spodnje površine

Ugotavljamo, da je v opaznem stiku spodnjega dela pasnice prisotna razpoka omejene dolžine (slika 47).

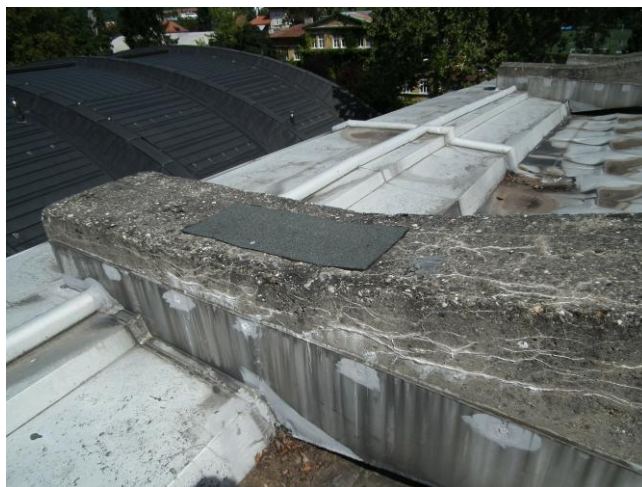
Slika 48: stanje betona v predelu sidrne glave na zahodu

Prav tako kot je to primer pri nosilcih N5 in N6 je tudi tukaj na zahodni strani nosilca, v predelu sidrne glave, naknadno nameščena bitumenska folija (slika 48), kljub temu so prisotne razpoke, ki so kalcinirane in so najverjetneje nastale že pred namestitvijo folije.

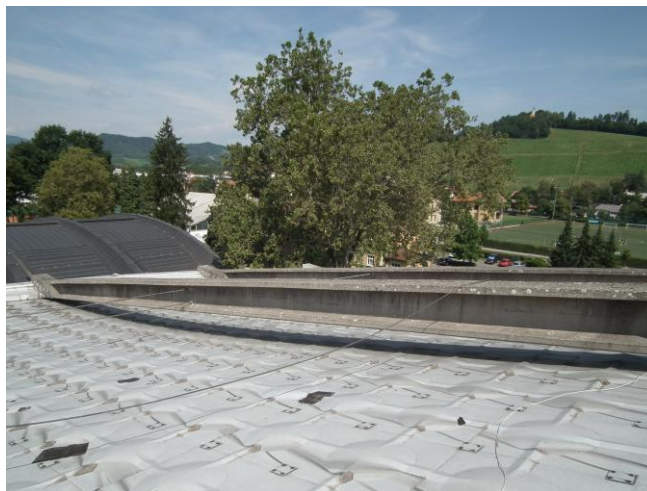
Slika 49: pogled na nosilec N8 (8. z južne strani tribune)

Na sliki 49 je prikazan potek nosilca N8.

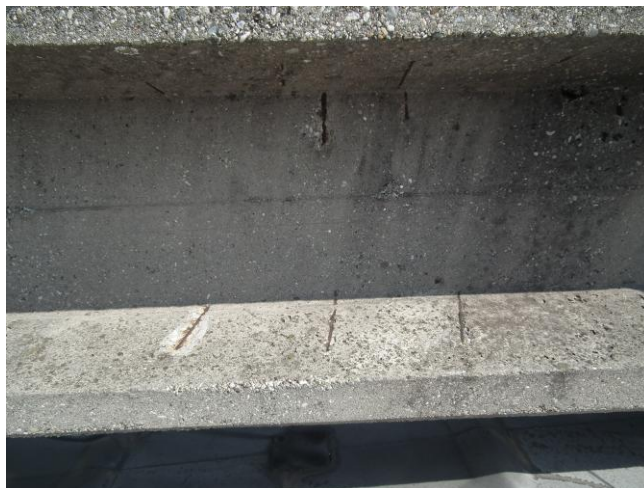
Slika 50: odstopanje zaščitnega betona, armatura korodirana

Pri pregledu stanja betona ugotavljamo lokalna odstopanje zaščitnega sloja betona na gornjem delu spodnje pasnice in stojini nosilca, armatura je korodirana (slika 50).

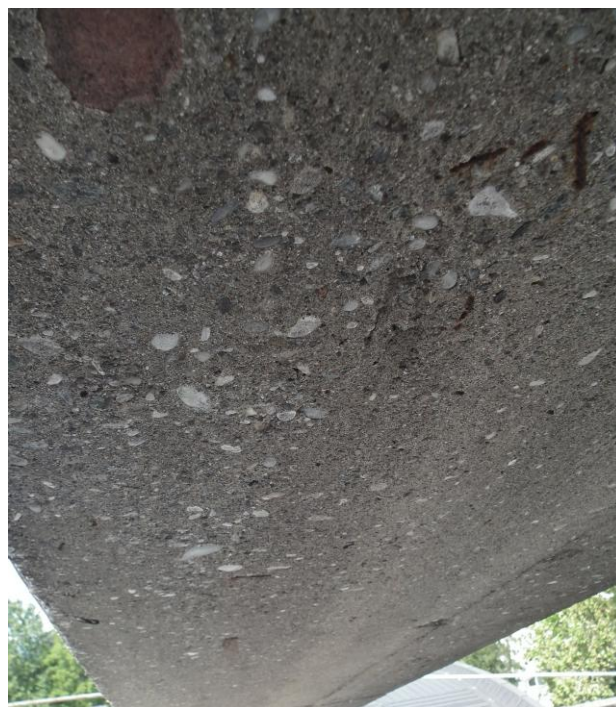
Slika 51: beton spodnje površine nosilca

Ugotavljamo, da je spodnja površina spodnje pasnice v dokaj dobrem stanju (slika 51).

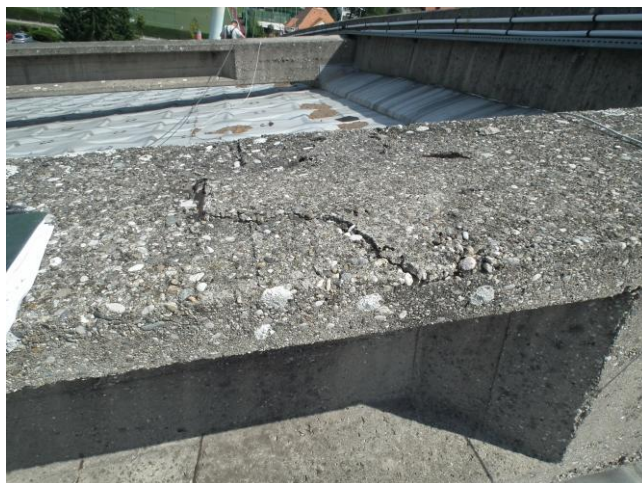
Slika 52: stanje betona v predelu sidrne glave ob glavnem nosilcu

Na sliki 52 je prikaz razpok v predelu sidrne glave ob glavnem ločnem nosilcu, razvidno je, da voda ne pronica v notranjost nosilca.

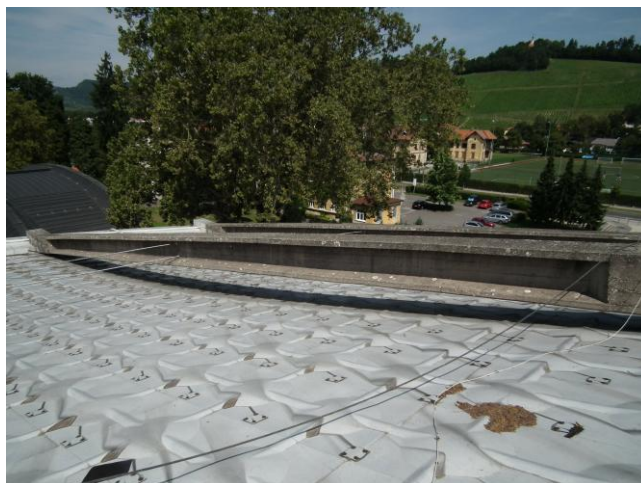
Slika 53: pogled na nosilec N9 (9. z južne strani tribune)

Na sliki 53 je prikazan potek nosilca N9.

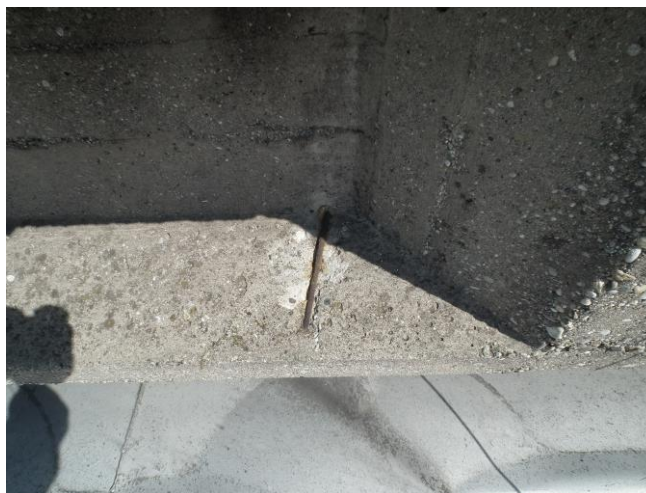
Slika 54: stanje betona v predelu spodnje pasnice, armatura je korodirana

Pri pregledu stanja betona ugotavljamo odstopanje zaščitnega sloja betona na gornjem delu spodnje pasnice, armatura je korodirana (slika 54).

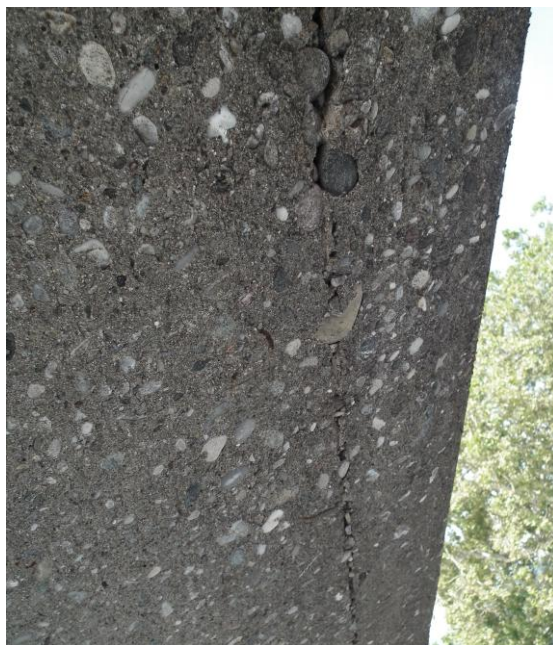
Slika 55: razpoka v predelu delovnega stika

Ugotavljamo, da je na spodnji površini spodnje pasnice v predelu delovnega stika prisotna vzdolžna razpoka (slika 55).

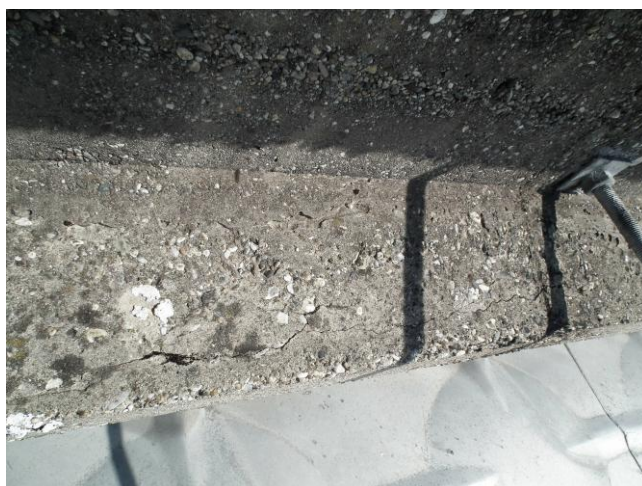
Slika 56: vzdolžna razpoka v spodnji pasnici

Ugotavljamo, da je na južnem delu gornjega dela spodnje pasnice prisotna vzdolžna razpoka (slika 56).

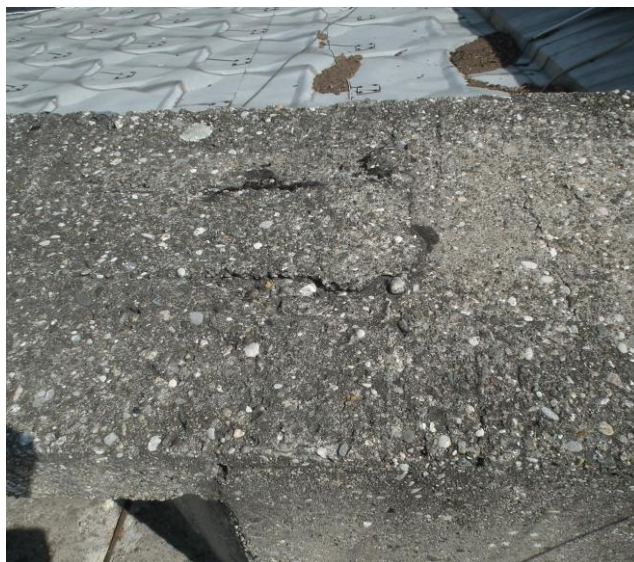
Slika 57: razpokan beton v predelu sidrne glave ob glavnem ločnem nosilcu

Na sliki 57 je prikaz razpok v predelu zalitja sidrne glave ob glavnem ločnem nosilcu, razvidno je, da voda še ne pronica skozi razpoke.

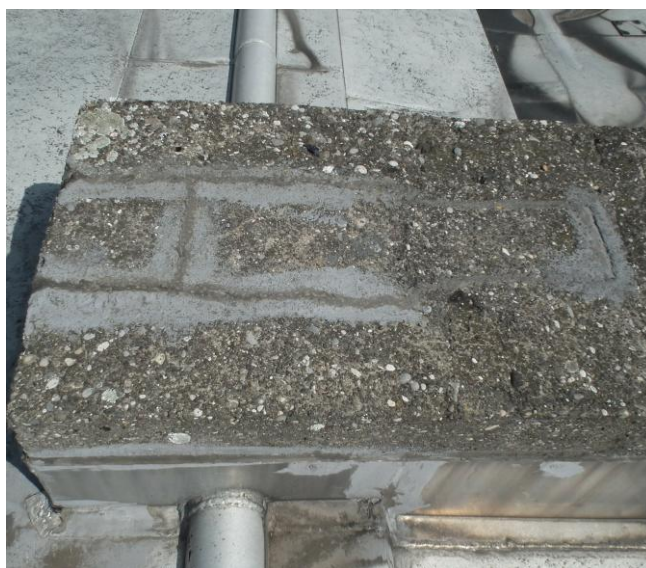
Slika 58: razpokan beton v predelu sidrne glave na zahodnem delu nosilca

Na sliki 58 je prikaz razpok v predelu zalitja sidrne glave na zahodnem delu nosilca, ob zunanjem ločnem nosilcu, razpoke so naknadno tesnjene z elastično tesnilno maso za preprečitev vdora vode v notranjost.

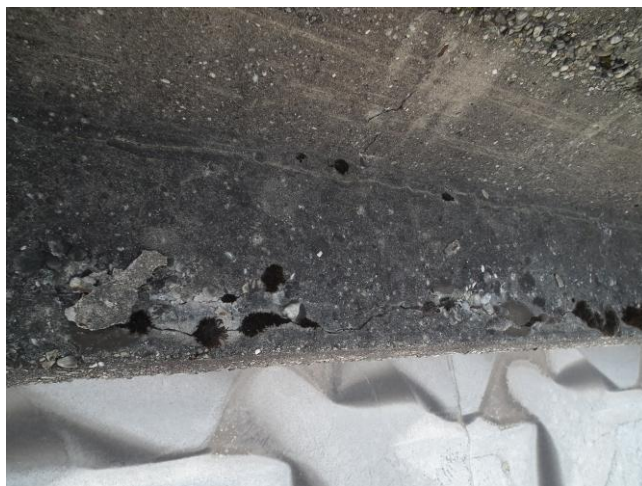
Slika 59: razpoka v gornjem delu spodnje pasnice

Ugotavljamo, da je na severni strani zgornjega dela spodnje pasnice prisotna vzdolžna razpoka (slika 59).

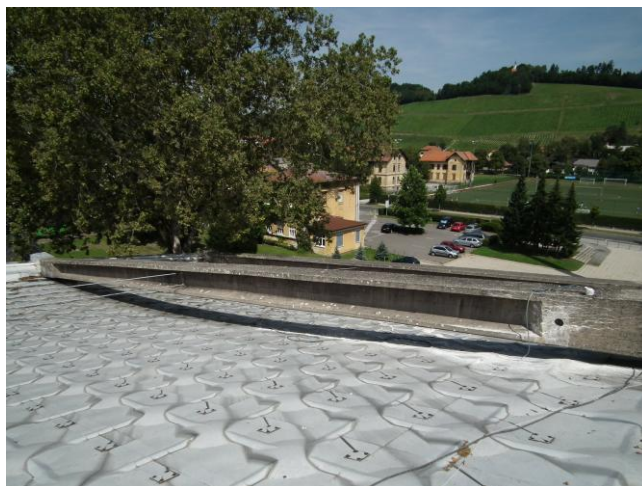
Slika 60: pogled na nosilec N10 (10. z južne strani tribune)

Na sliki 60 je prikazan potek nosilca N10.
