irma inštitut za raziskavo
materialov in aplikacije d.o.o.
ljubljana, slovenčeva 95
slovenija

Maribor, 18.08.2014

P O R O Č I L O

**O PREGLEDU IN PREISKAVI STANJA KONSTRUKCIJSKIH ELEMENTOV
OBJEKTA STARA TRIBUNA LJUDSKI VRT V MARIBORU ZA IZDELAVO
MNENJA O STANJU IN PREDLOGOV ZA NADALJNJE UKREPANJE**

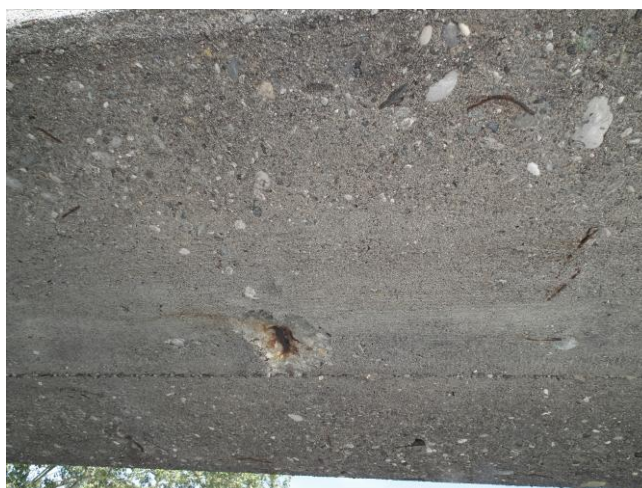
Slika 61: lokalna mesta odpadanje zaščitnega sloja, korozija armature

Pri pregledu stanja betona na spodnji strani spodnje pasnice nosilca ugotavljamo, da so prisotna lokalna mesta odstopanja betona (slika 61).

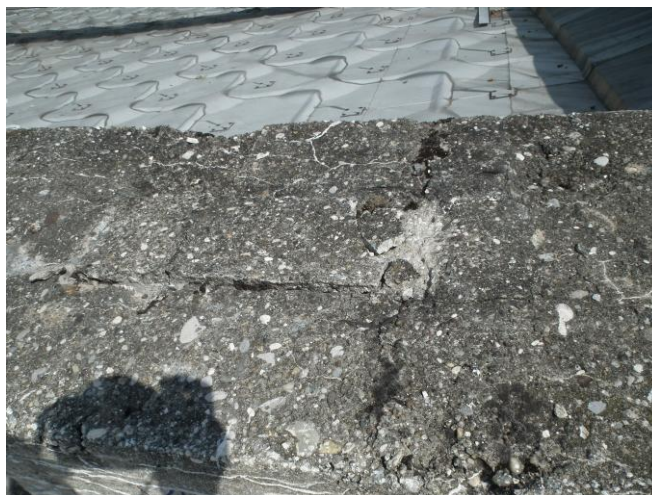
Slika 62: razpoke med sekundarnim in primarnim betonom

Ugotavljamo, da so v predelu vzhodne strani nosilca, kjer so vgrajene sidrne glave, prisotne razpoke med sekundarnim in primarnim betonom nosilca (slika 62).

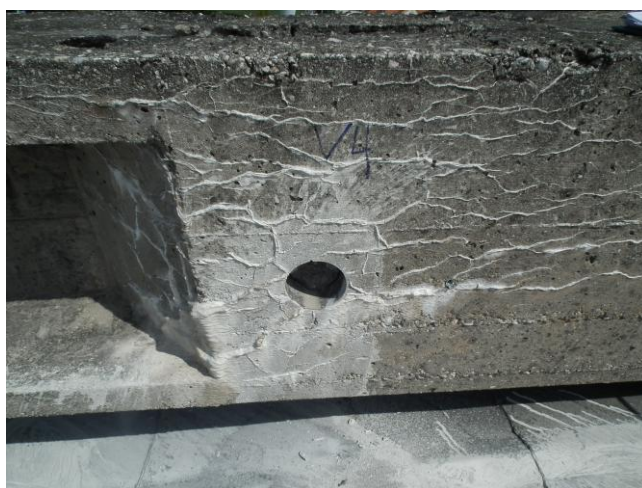
Slika 63: razpokanost betona, mesto odvzema vzorca V4

Zaradi omogočenega vnosa vode skozi razpoke v predelu sidrne glave prihaja do močenja celotnega dela betona v tem predelu kar ima v zimskem času za posledico nastajanje produktov ledu, ki s povečanjem prostornine povzročajo razpokanje betona kot je to prikazano na sliki 63, na tem mestu je bil odvzet tudi vzorec V4 za ugotavljanje globine karbonatizacije.

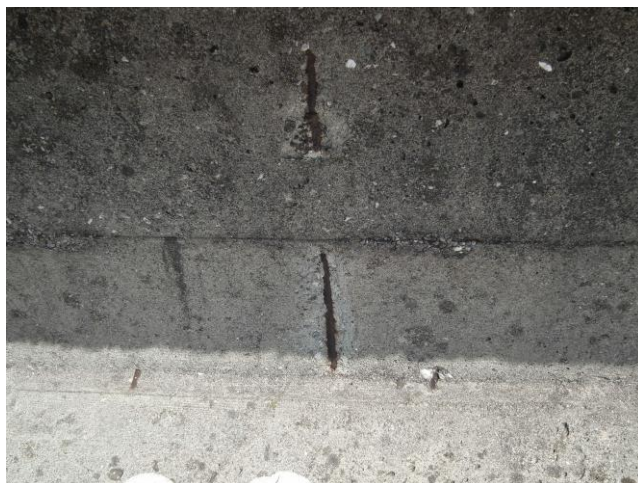
Slika 64: odstopanje betona, armatura je korodirana

Na sliki 64 je prikaz odstopanja zaščitnega betona gornje površine spodnje pasnice in stojine nosilca, armatura je korodirana.

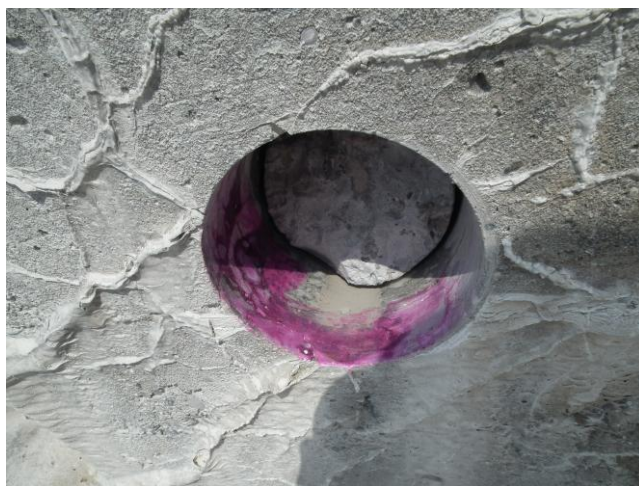
Slika 65: globina karbonatizacije nosilca N10

Na osnovi preiskave betona vzorca V4 s fenolftaleinskim testom ugotavljamo, da ima beton dobro zaščitno sposobnost (slika 65), beton ni karbonatiziran.

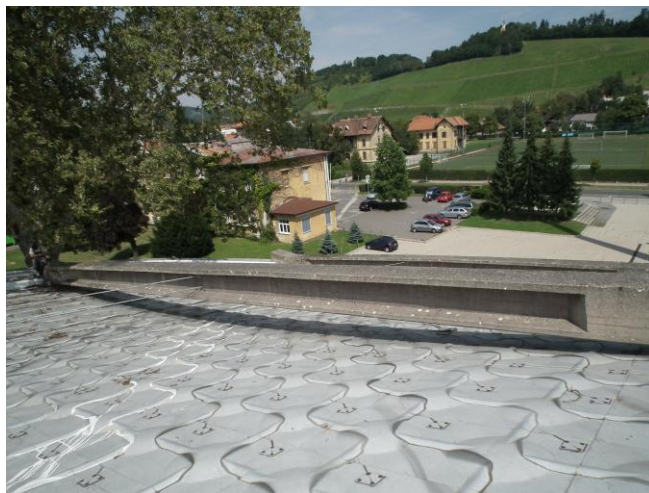
Slika 66: pogled na nosilec N11 (11. z južne strani tribune)

Na sliki 66 je prikazan potek nosilca N11.

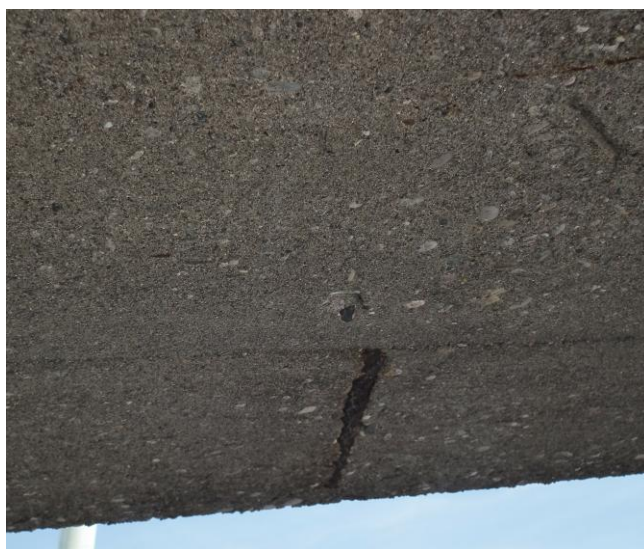
Slika 67: lokalna mesta odpadanje zaščitnega sloja, korozija armature

Pri pregledu stanja betona na spodnji strani spodnje pasnice nosilca ugotavljamo, da so prisotna lokalna mesta odstopanja betona (slika 67).

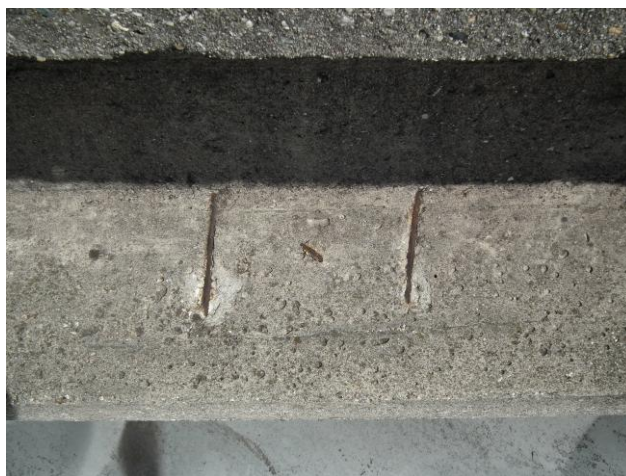
Slika 68: odstopanje betona, armatura korodirana

Pri pregledu ugotavljamo lokalna odstopanja betona na gornji površini spodnje pasnice (slika 68), armatura je korodirana.

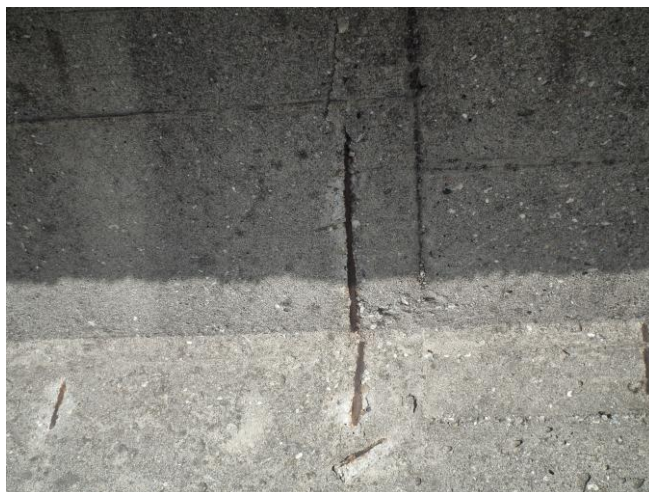
Slika 69: odstopanje betona, armatura korodirana

Ugotavljamo, da so v predelu stojine prav tako prisotna lokalna mesta odstopanja zaščitnega betona, armatura je korodirana (slika 69).

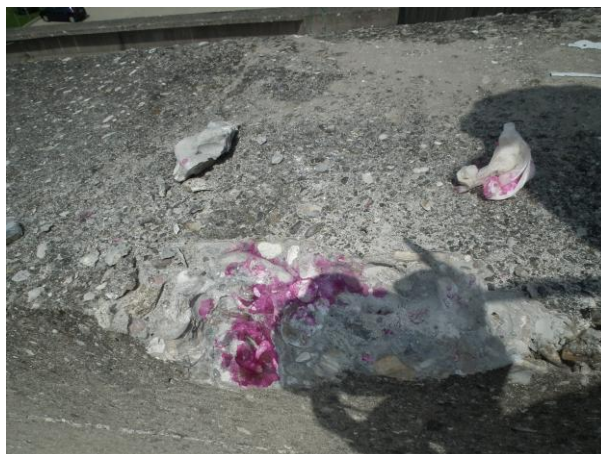
Slika 70: globina karbonatizacije N11

Na osnovi preiskave betona v predelu izseka gornjega roba nosilca ob glavnem ločnem nosilcu s fenolftaleinskim testom ugotavljamo, da ima beton dobro zaščitno sposobnost (slika 70), beton ni karbonatiziran.

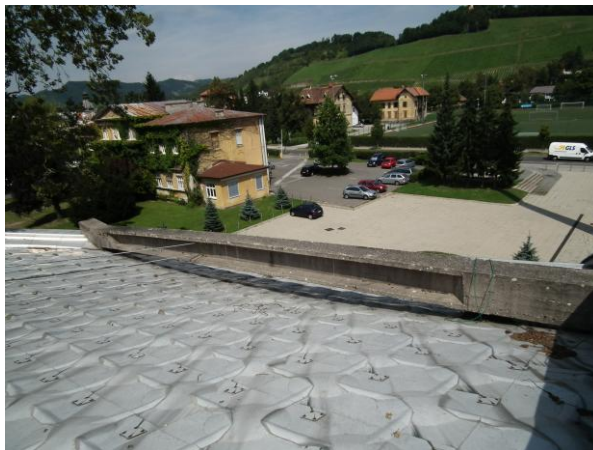
Slika 71: pogled na nosilec N12 (12. z južne strani tribune)

Na sliki 71 je prikazan potek nosilca N12.

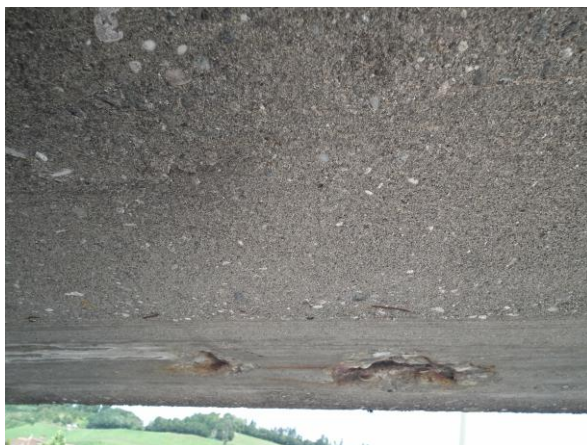
Slika 72: lokalna mesta odpadanje zaščitnega sloja, korozija armature

Pri pregledu stanja betona na spodnji strani spodnje pasnice nosilca ugotavljamo, da so prisotna lokalna mesta odstopanja betona (slika 72).

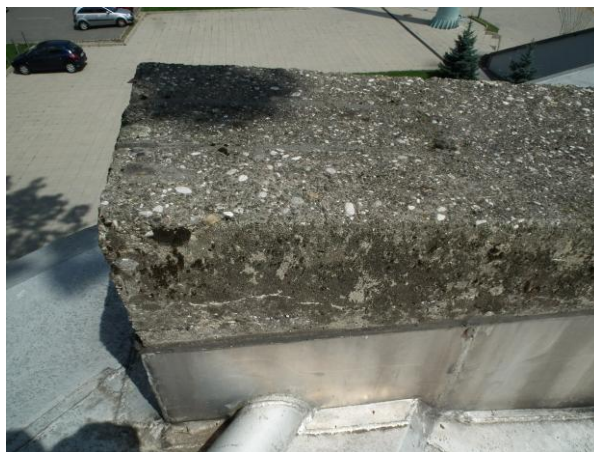
Slika 73: prodiranje vode skozi razpoko

Na sliki je prikaz nosilca na zahodnem delu, prisotno je prodiranje vode skozi horizontalno razpoko, ki je deloma zasigana. (slika 73).

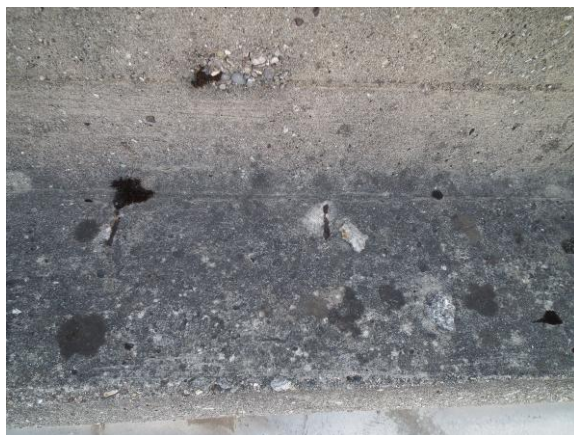
Slika 74 odstopanje betona, armatura korodirana

Ugotavljamo, da so v predelu zgornjega dela spodnje pasnice prisotna lokalna mesta odpadanja zaščitnega sloja betona, armatura je korodirana (slika 74).

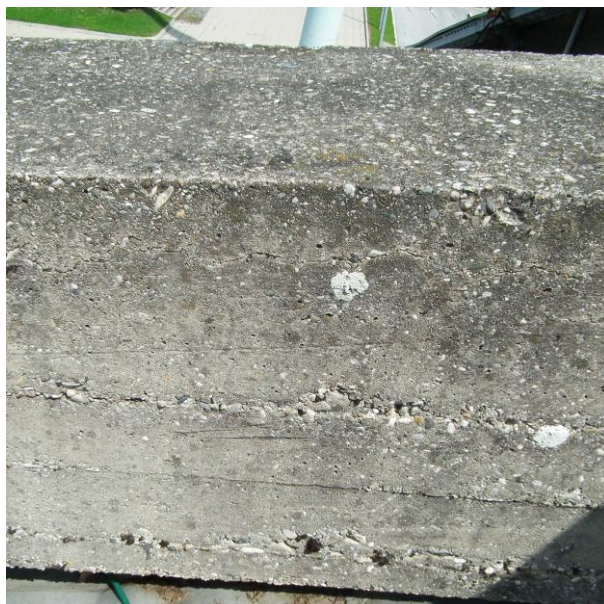
Slika 75: razpoke in slojevitost betona

Na sliki 75 je prikaz razpokanosti in razslojenosti južnega dela nosilca ob glavnem ločnem nosilcu.

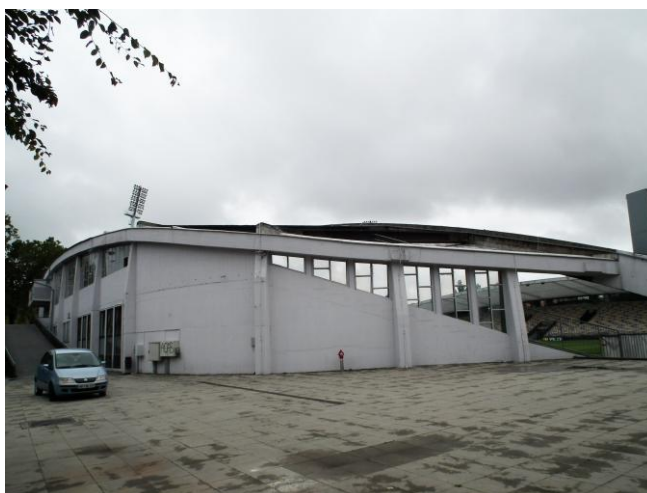
Slika 76: pogled na stebre, zunanji ločni nosilec in zidove

Na sliki 76 je prikaz na konstrukcije stebrov in zunanjega ločnega nosilca, gledano z J-Z strani.

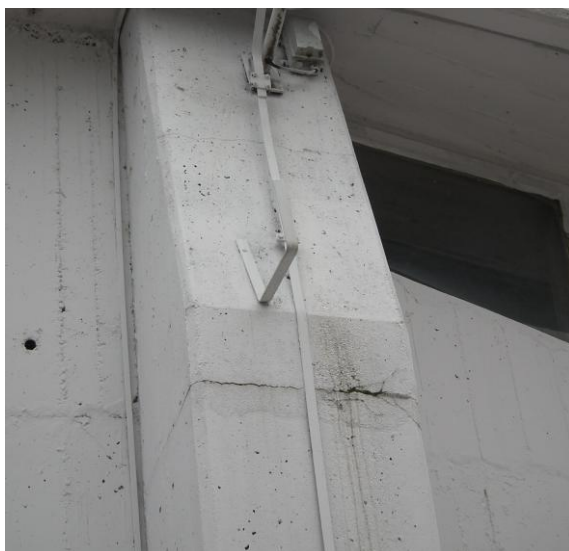
Slika 76: razpoka v gornjem delovnem stiku

Pri pregledu stebra S3 ugotavljamo prisotnost širše horizontalne razpoke v predelu gornjega delovnega stika, razpoka je širine ca 1 mm (slika 76), podobna razpoka, vendar tanjša, širine ca 0,5 mm poteka v predelu 1. delovnega stika (ca 2 m od tal) – slika 77.

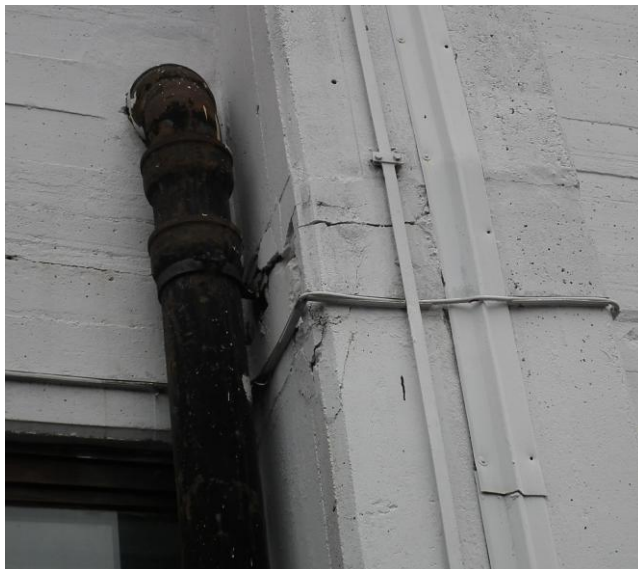
Slika 79: širša razpoka in zlom betona

Pri pregledu stebra S5 ugotavljamo prisotnost horizontalne razpoke in drobljenje betona v predelu delovnega stika, ki poteka v liniji preklade nad okni (slika 79).

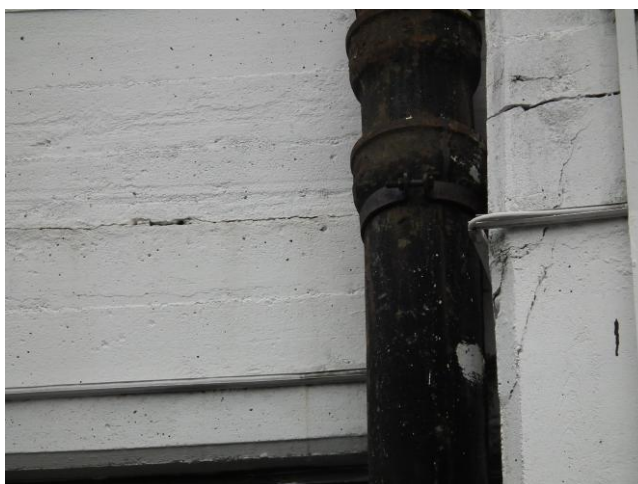
Slika 80: razpoka v stiku preklada – stena, levo od 5. stebra

Razpoka se nadaljuje v zgornji liniji preklade nad okni v stiku s steno nad preklado (slika 80), podobna razpoka je tudi v predelu preklade in stene, desno od stebra 5.

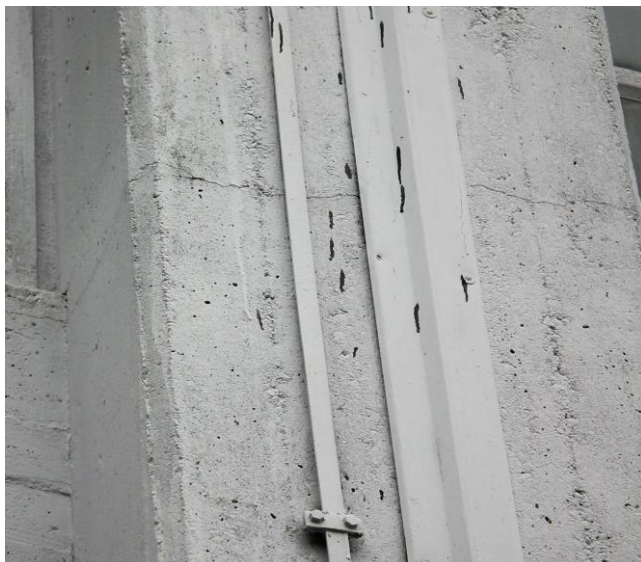
Slika 81: razpoka v stebru 5, ki poteka v liniji roba vmesne stene

Na sliki 81 je prikaz horizontalne razpoke v predelu zaključnega roba vmesne stene.

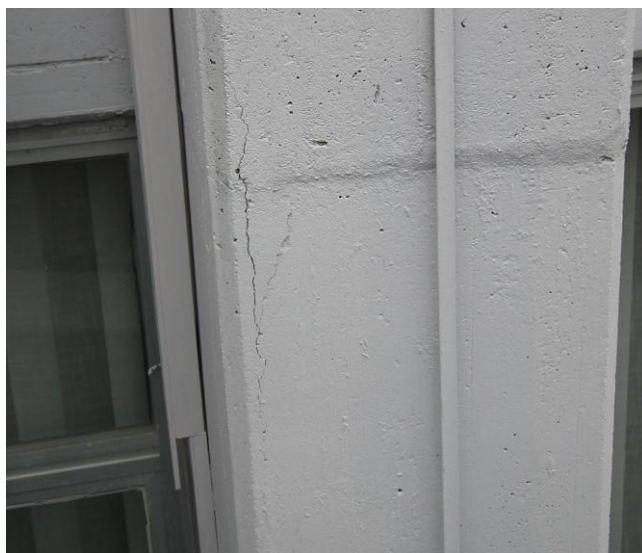
Slika 84: navpična razpoka nad linijo armature

Pri pregledu stebra S7 ugotavljamo tudi prisotnost navpične razpoke, ki poteka ob S-Z robu stebra, ki se kaže kot odstopanje zaščitnega sloja betona nad vertikalno armaturo (slika 84).

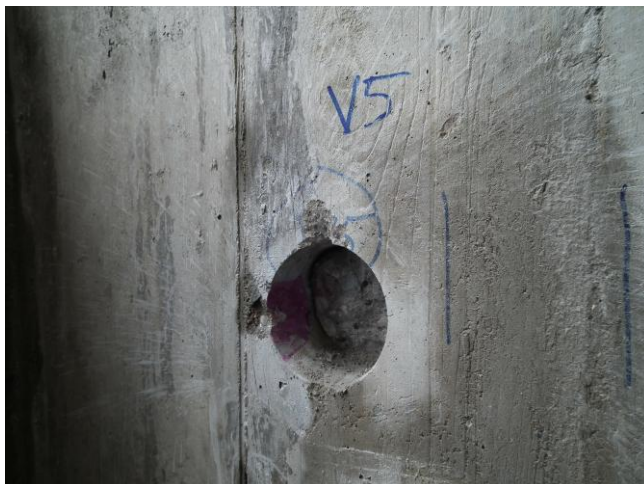
Slikas 85: globina karbonatizacije

Za ugotavljanje globine karbonatizacije s fenolftaleinskim testom je bila v stebru S7, v predelu novinarskih lož, izvedena sonda V5. Na sliki 85 je prikazano odvzemno mesto, razvidno je tudi, da ima beton dobro zaščitno sposobnost oz. da ni karbonatiziran.

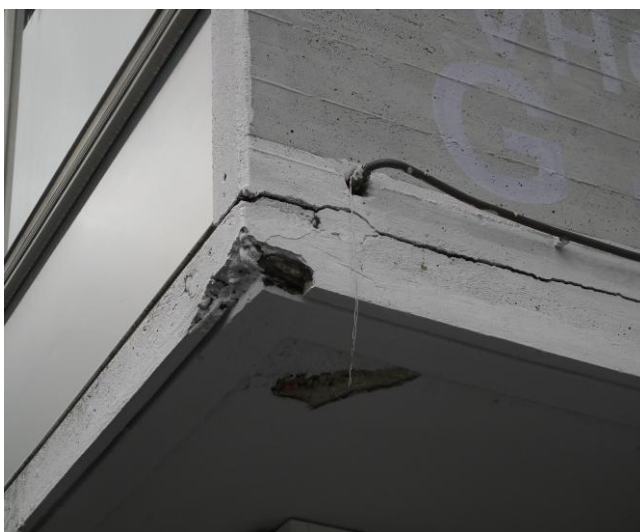
Slika 87: razpoka v stiku, odpadanje betona, korodirana armatura

Pri pregledu novinarske lože, ki meji na zahodni strani na steber S8, ugotavljamo prisotnost razpoke v predelu stika plošča – stena, vidno je odstopanje betona in korozija armature (slika 87).

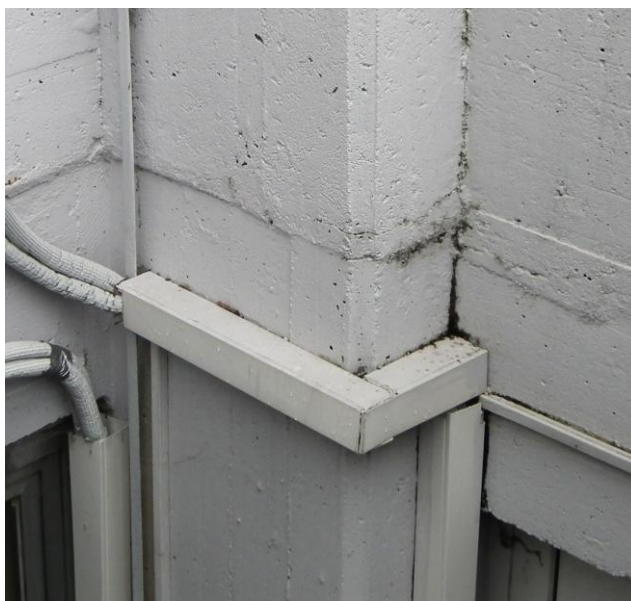
Slika 88: horizontalna razpoka

Pri pregledu stebra S9 ugotavljamo prisotnost horizontalne razpoke v predelu linije preklade nad okni (slika 88).

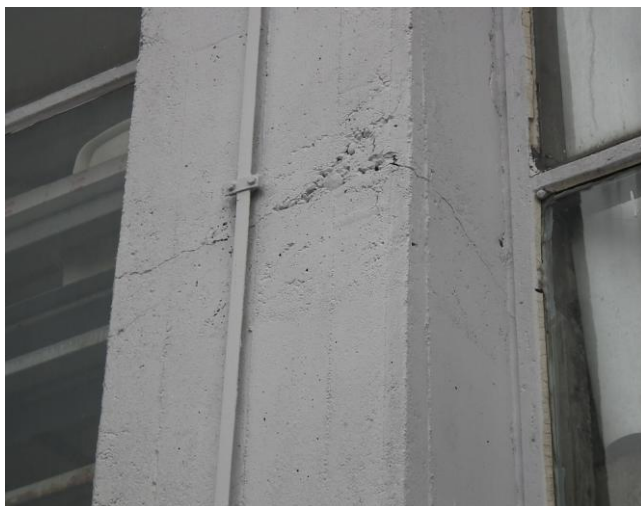
Slika 89: horizontalna razpoka v predelu gornjega del. stika

Pri pregledu stebra S10 ugotavljamo prisotnost horizontalne razpoke v predelu gornjega delovnega stika (slika 89).

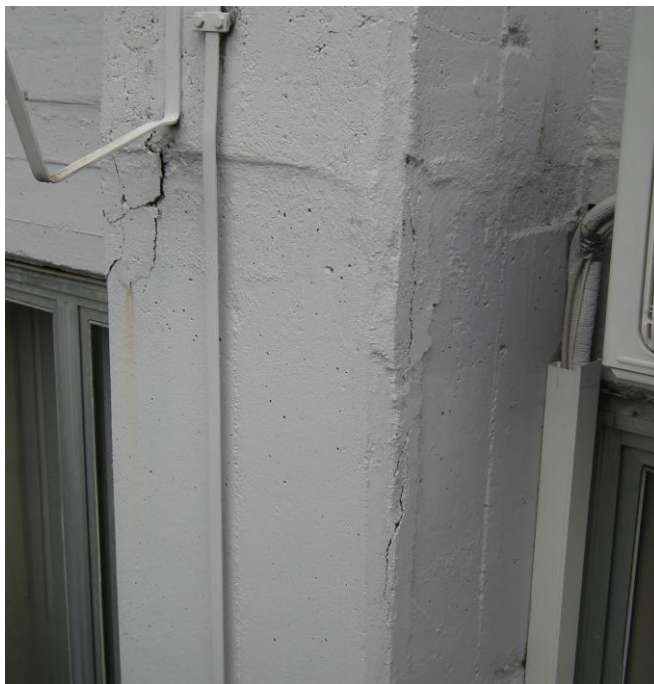
Slika 90: navpična razpoka v liniji armature, zlom betona

Pri pregledu stebra S10 ugotavljamo tudi prisotnost navpične razpoke, ki poteka ob J-Z robu stebra, ki se kaže kot odstopanje zaščitnega sloja betona nad vertikalno armaturo (slika 90), prisoten je tudi zlom betona ob S-Z robu stebra.

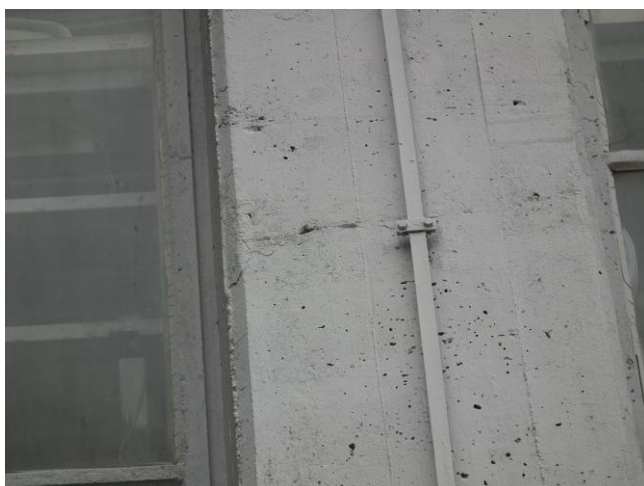
Slika 91: horizontalna razpoka v predelu gornjega del. stika

Pri pregledu stebra S11 ugotavljamo prisotnost horizontalne razpoke v predelu gornjega delovnega stika (slika 91).

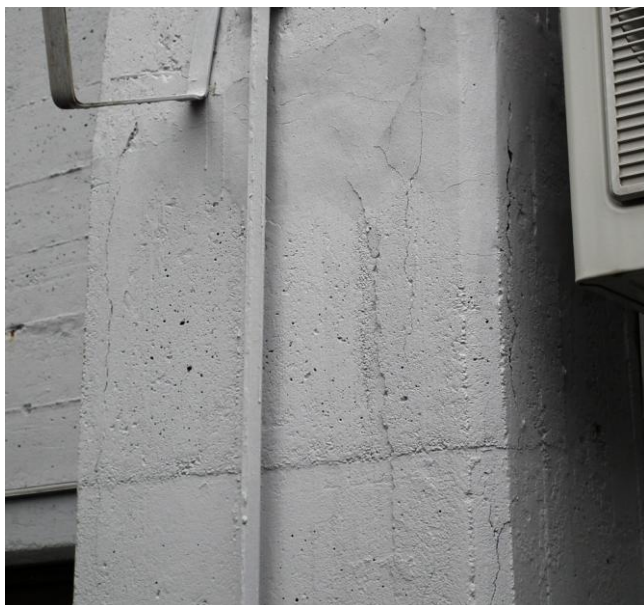
Slika 92: razpoke v robovih stebra S11

Pri pregledu stebra S11 ugotavljamo tudi prisotnost navpične razpoke, ki poteka ob J-Z robu in S-Z robu stebra, ki se kaže kot odstopanje zaščitnega sloja betona nad vertikalno armaturo (slika 92).

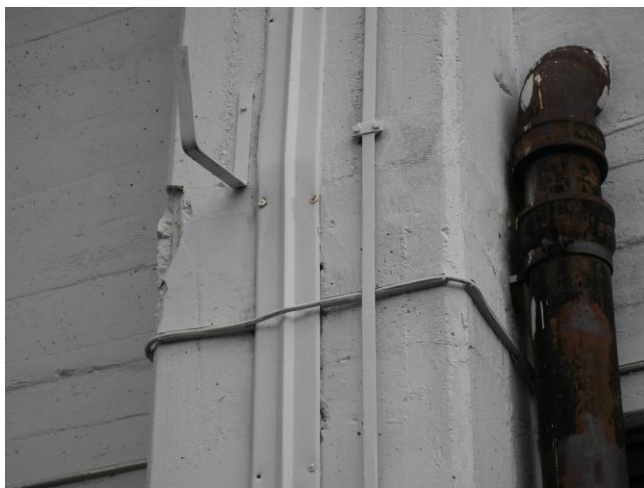
Slika 93: horizontalni razpoki v predelu linij preklade

Pri pregledu stebra S12 ugotavljamo prisotnost horizontalnih razpoke v predelu gornjega in spodnjega roba preklade nad okni (slika 93).

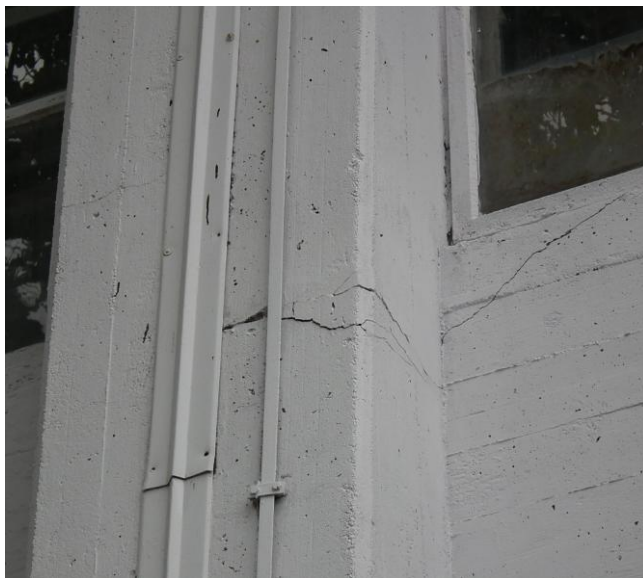
Slika 94: širša razpoka v stebri in zidu

Pri pregledu stebra S12 ugotavljamo prisotnost širše razpoke v gornjem delu stebra, ca 30 cm pod gornjim robom vmesnega zidu med stebroma S11 in S12, razpoka se nadaljuje kot poševna v vmesni zid (slika 94).

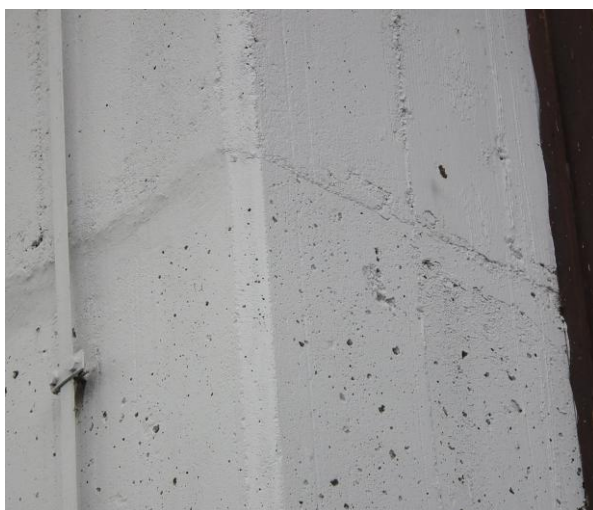
Slika 95: horizontalni razpoki v predelu spodnjega del. stika

Pri pregledu stebra S13 ugotavljamo prisotnost tanke horizontalnih razpoke v predelu prvega – spodnjega delovnega stika (slika 95).

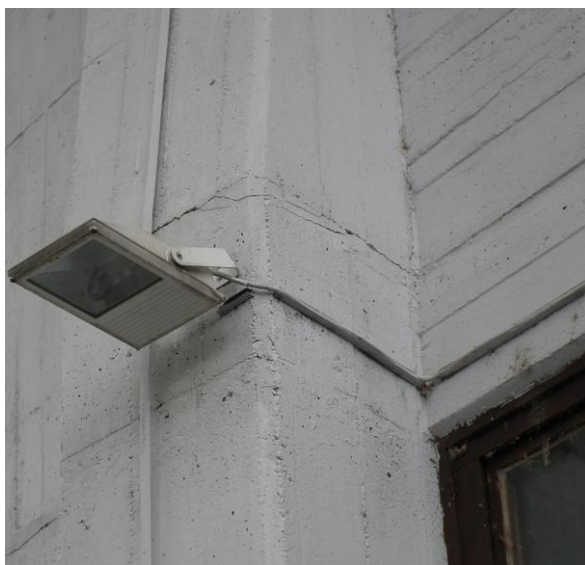
Slika 96: horizontalna razpoka v gornjem del. Stiku

Pri pregledu stebra S13 ugotavljamo prisotnost razpoke v predelu gornjega delovnega stika, v liniji gornjega roba preklade (slika 96).

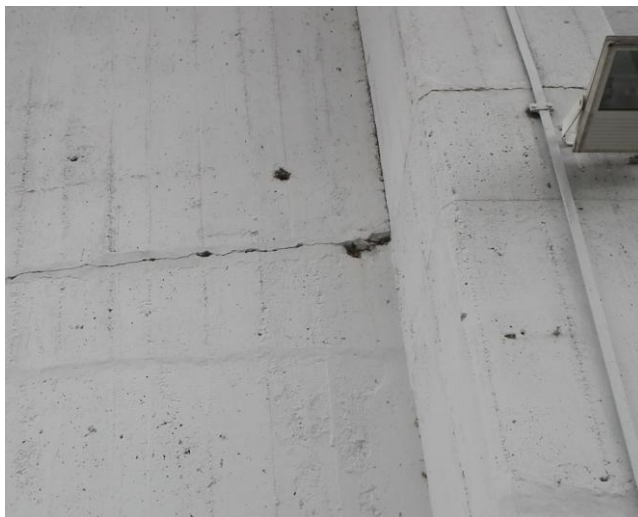
Slika 97: širša razpoka v stiku preklada – zid, levo od stebra S13

Razpoka se nadaljuje v stiku med preklado in zidom, levo od stebra (slika 97).

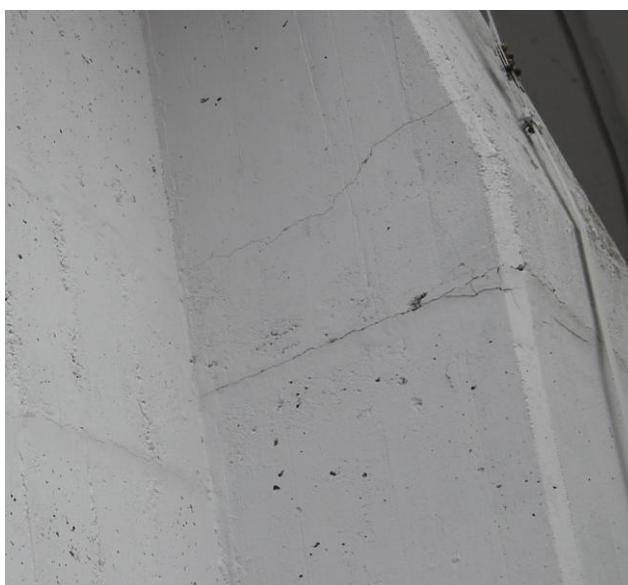
Slika 99: razpoka na S licu stebra

Pri pregledu stebra S13 ugotavljamo tudi prisotnost razpoke v predelu severnega lica stebra, v gornjem delu stebra nad gornjim delovnim stikom (slika 99).

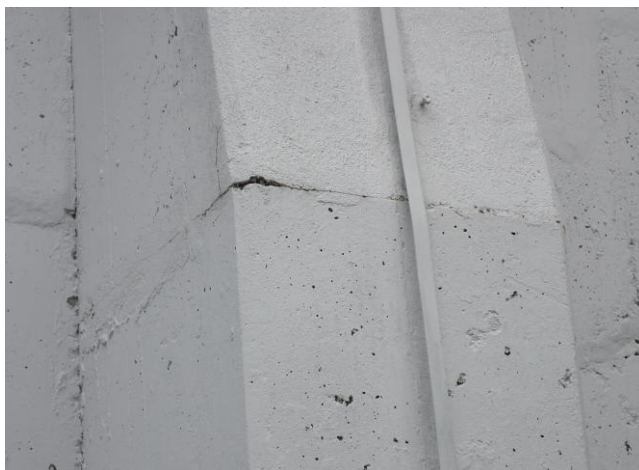
Slika 100: horizontalna razpoka v predelu del. stika

Pri pregledu stebra S15 ugotavljamo prisotnost horizontalnih razpoke v predelu gornjega delovnega stika (slika 100).

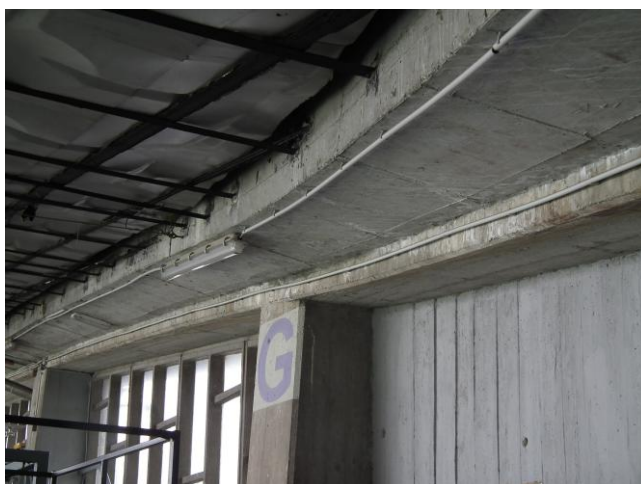
Slika 101: prikaz starega in dobetoniranega zunanjega nosilca

Pri pregledu zunanjega nosilca nismo zasledili poškodb nosilca. Zunanji ločni nosilec predstavljata stari in naknadno dobetoniran novi ločni nosilec (slik a101).

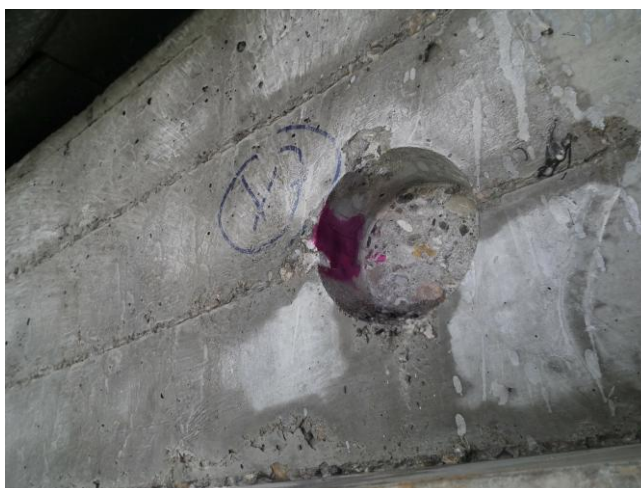
Slika 102: globina karbonatizacije, zunanji nosilec

Za ugotavljanje globine karbonatizacije je bil iz zunanjega nosilca, v predelu južnega dela, odvzet vzorec V7. Na osnovi preiskave s fenolftaleinskim testom ugotavljamo dobro zaščitnost sposobnost betona, beton ni karbonatiziran (slika 102).

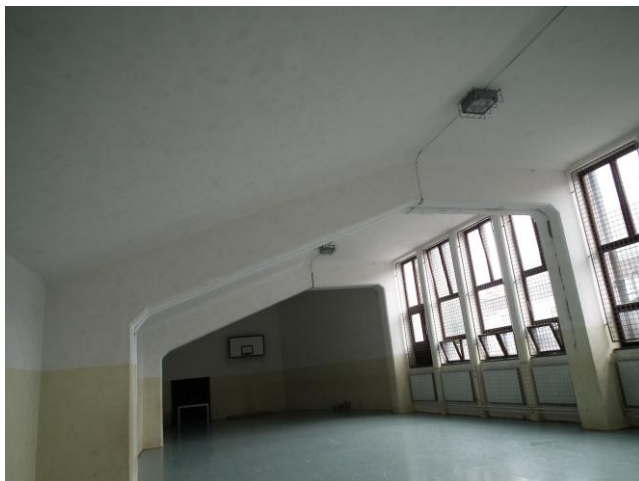
Slika 104: pogled na tribunske nosilce v Telovadnici 1

Pri pregledu tribunskih nosilcev v predelu sedežev kakor v prostoru Telovadnica 1, prostoru Telovadnica sever, kakor tudi v povezovalnem hodniku nismo zasledili poškodb.

Na sliki 104 je prikaz stanja tribunskih nosilcev v Telovadnici 1

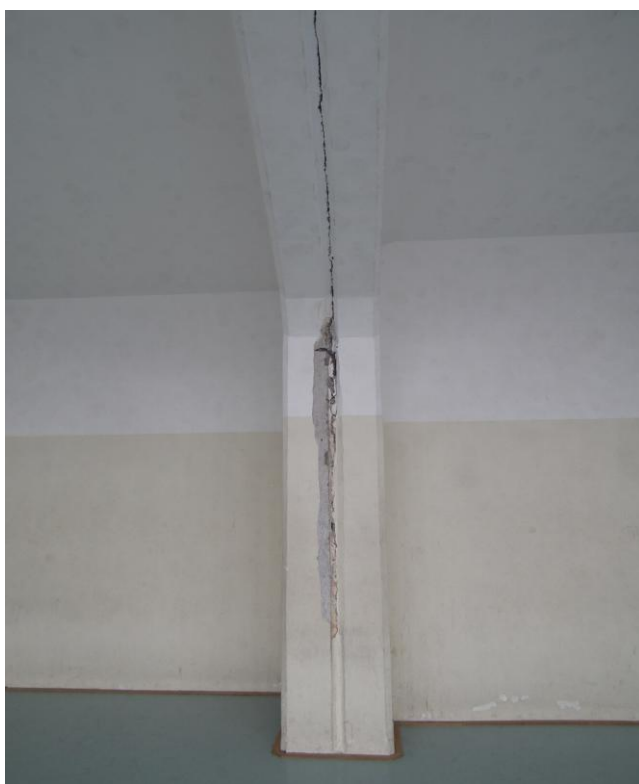
Slika 105: dilatacija v tribunskem nosilcu v liniji stebra S5

Na sliki 105 je prikaz odprte dilatacije tribunskega nosilca v liniji poteka 5. stebra.

V času padavin prihaja skozi dilatacijski stik do zatekanja meteorne vode.
Na sliki 106 je prikaz tribunskih nosilcev v predelu povezovalnega hodnika.

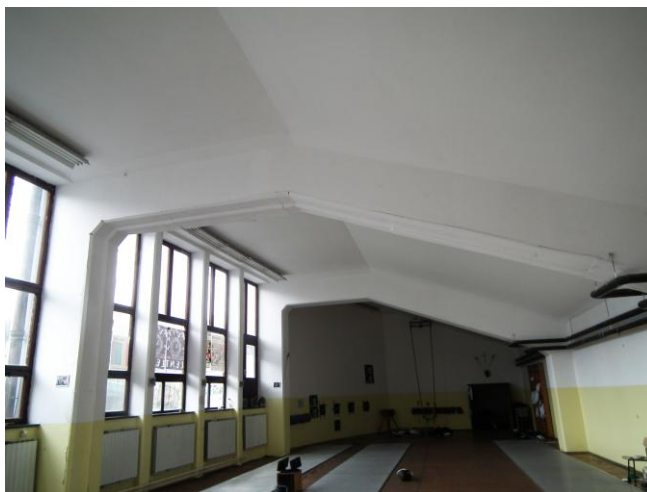
Slika 107: tribunski nosilci v predelu Telovadnice sever

Na sliki 107 je prikaz tribunskih nosilcev v predelu Telovadnica sever.

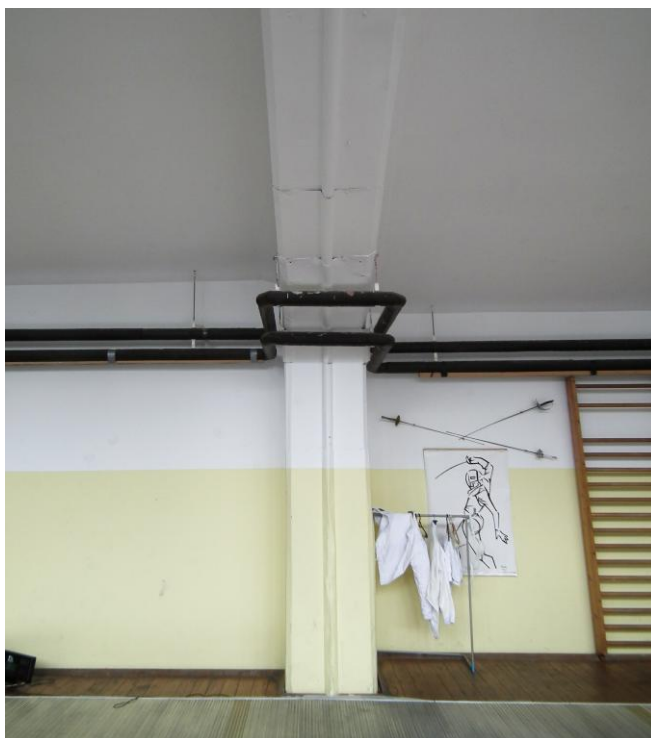
Slika 108: dilatacija v Telovadnici sever

Na sliki 108 je prikaz odprte dilatacije tribunskega nosilca v liniji poteka 12. stebra. Dilatacijska reža je dodatno zaščiten s pločevino, da se prepreči močenje površine telovadnice.

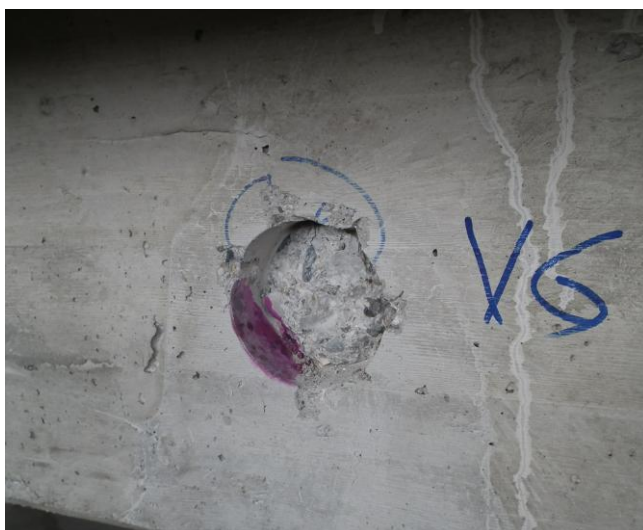
Slika 109: globina karbonatizacije, tribunski nosilec

Za ugotavljanje globine karbonatizacije je bil iz tribunskega nosilca, med stebroma S7 in S8, odvzet vzorec V6, ki je bil preiskan s fenolftaleinskim testom.

Na sliki 109 je prikazano mesto odvzema in globina karbonatizacije.

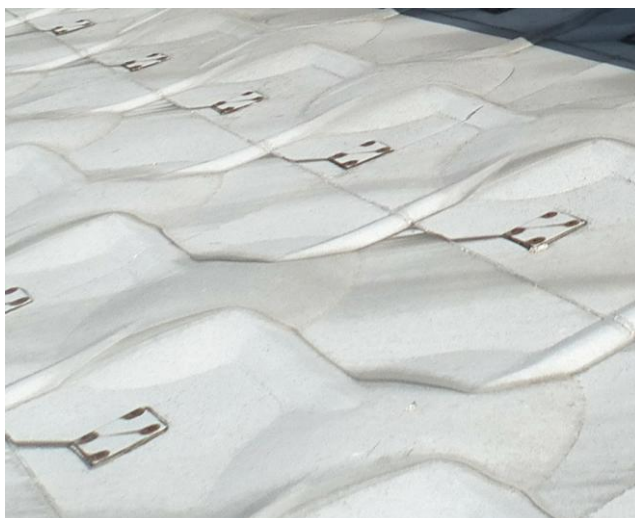
Slika 112: pritrjevanje pločevinaste kritine z zgornje strani strehe

Na sliki 112 je prikaz pritrjevanja pločevinaste kritine na gornji strani strehe.

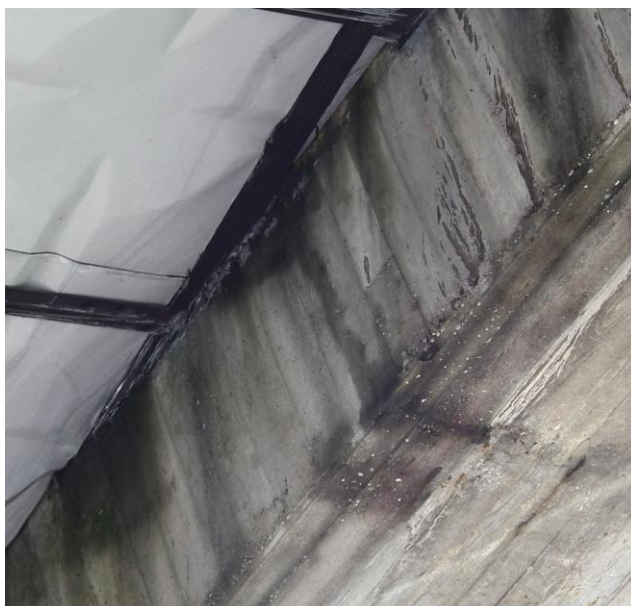
Slika 114: zamakanje vode v S-V delu glavnega nosilca

Na sliki 114 je prikaz zamakanja meteorne vode skozi odprti stik med strešno obrobo in glavnim nosilcem v predelu S-V delu tribune.

- ❖ da je elemente podkonstrukcije strehe, ki jo predstavljajo prednapeta pramena iz visokovrednostne žic, potrebno v najkrajšem možnem času dodatno zaščititi in ojačati, glede na korodiranost žic predvsem v predelu vpetosti pa tudi na lokalnih mestih v posameznih poljih (razmisliti je tudi o izvedbi nove podkonstrukcije), nujno je potrebno preprečiti nadaljnje zamakanje meteorne vode ob obrobah in skozi samo kritino, da se prepreči zamakanje ležišč pramenov žic in prodiranje vode skozi dilataciji v prostore Telovadnice 1 in Telovadnice sever

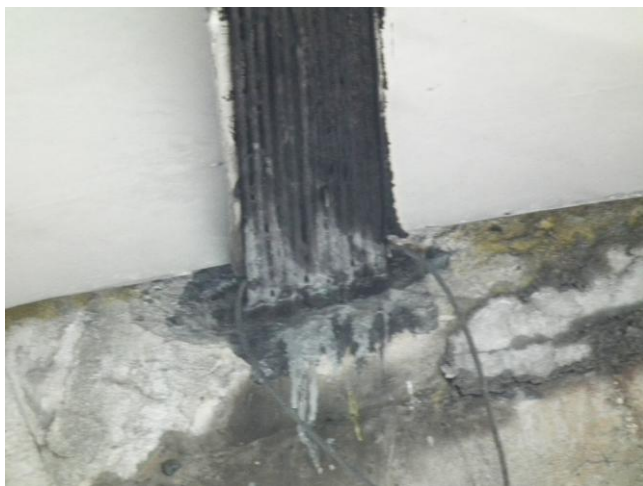
Slika 115: površinska korozija prednapetih žic

Na sliki 115 je prikaz stanja 12. linije pramenov vpete v glavni ločni nosilec kjer prihaja do zamakanja meteorne vode ob vertikalni strešni obrobi in steni glavnega nosilca. Ugotavljamo, da so žice površinsko korodirane.

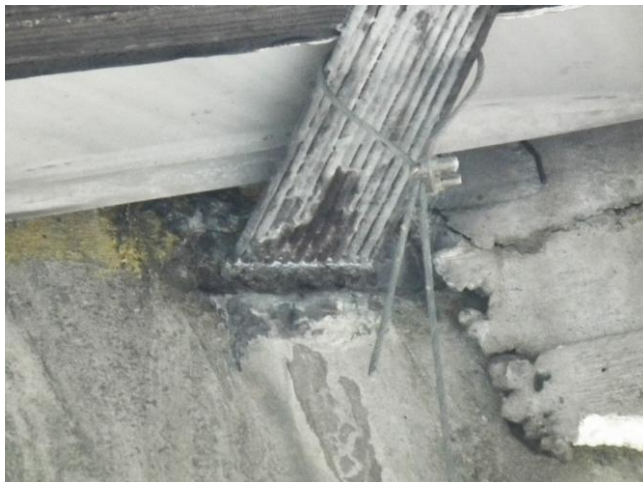
Slika 115: površinska korozija žic pramena, pronicanje vode

Na sliki 115 je prikaz stanja 14. linije pramenov vpete v glavni ločni nosilec, tik pred naknadno dobetonirano ojačitvijo nosilca, kjer prihaja do zamakanja meteorne vode ob vertikalni strešni obrobi in steni glavnega nosilca, kar ima za posledico tudi pronicanje vode skozi stik – razpoko v dobetoniranem ojačitvenem nosilcu. Ugotavljamo površinsko korozijo žic pramena.

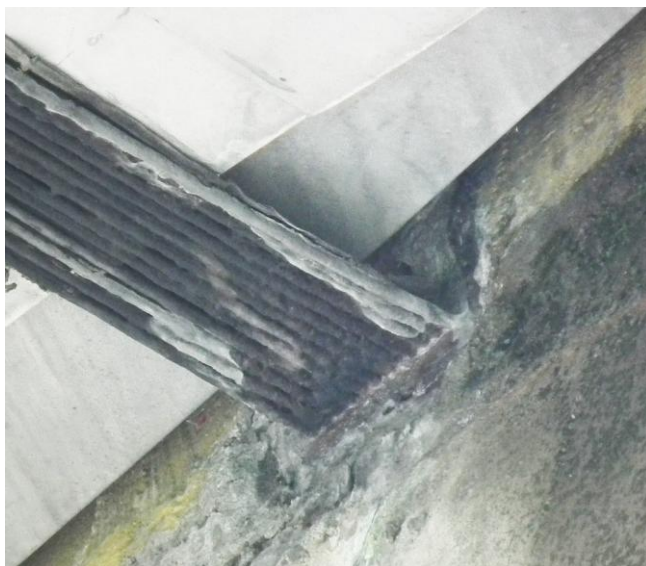
Slika 117: intenzivnejša korozija ži

Na sliki 117 je prikaz močnejše korozije 12. linije pramena žic vpetih v glavni ločni nosilec, gledano od J-V vogala objekta.

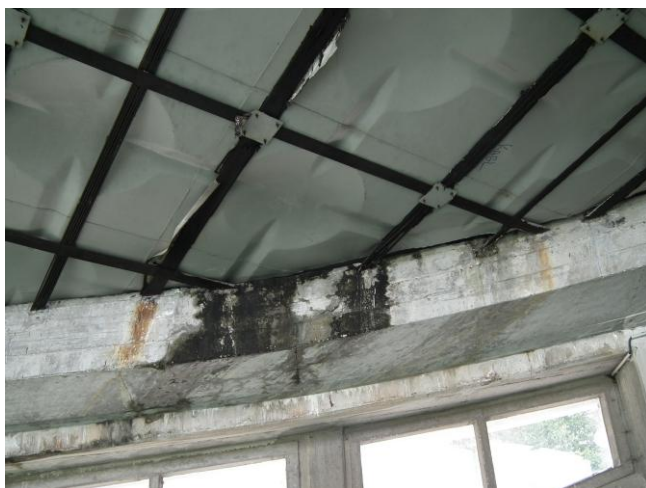
Slika 118: intenzivno zamakanje med 14.in 15. linijo pramen vpetih v zunanji nosilec

Na sliki 118 je prikazano mesto intenzivnega zamakanja meteorne vode v predelu med 14. in 15. linijo pramenov žic vpetih v zunanji ločni nosilec, gledano od J-V vogala objekta (od stebra S1 proti S16).

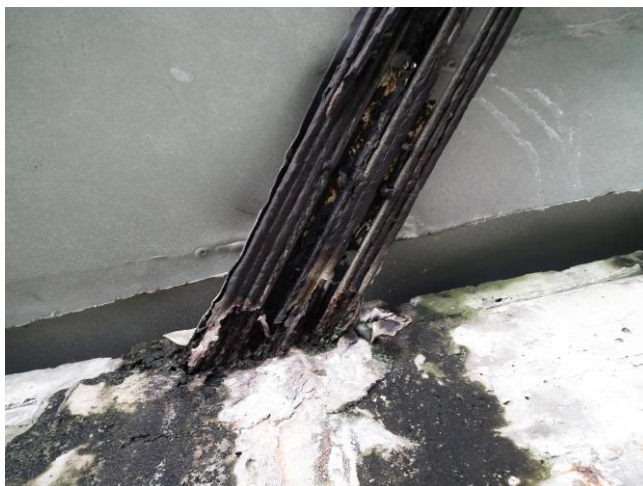
Slika 119: pretrg dveh žic v 14. pramenu od J-V vogala objekta

V predelu 14. pramena žic je prišlo zaradi izredno močne korozije do pretrga dveh žic (slika 119).

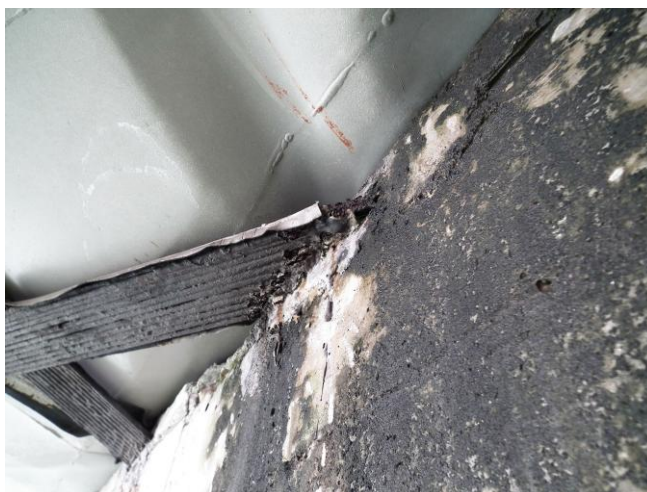
Slika 120: močna korozija žic 13. linije pramen

Na sliki 120 je prikaz 13. linije pramen kjer je razvidna prisotnost močne korozije žic.

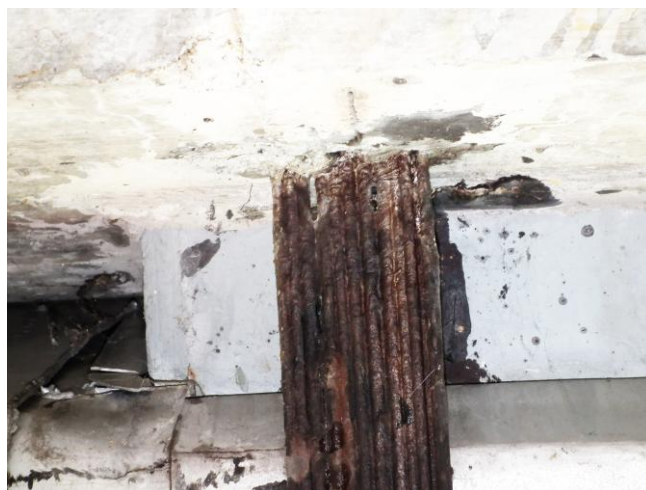
Slika 122: prikaz intenzivne korozije žic pramena desno od S5

Na sliki 122 je prikaz intenzivne korozije linije pramen žic, desno od 5. stebra od južne strani.

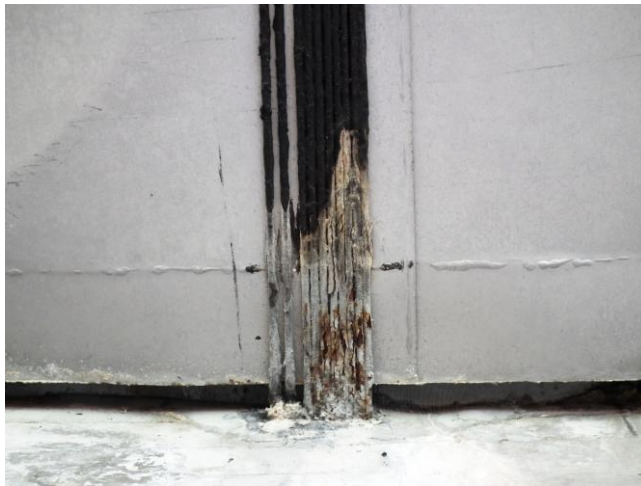
Slika 123: intenzivna korozija žic pramena nad S6

Na sliki 123 je prikaz intenzivne korozije žic pramena v predelu nad stebrom S6.

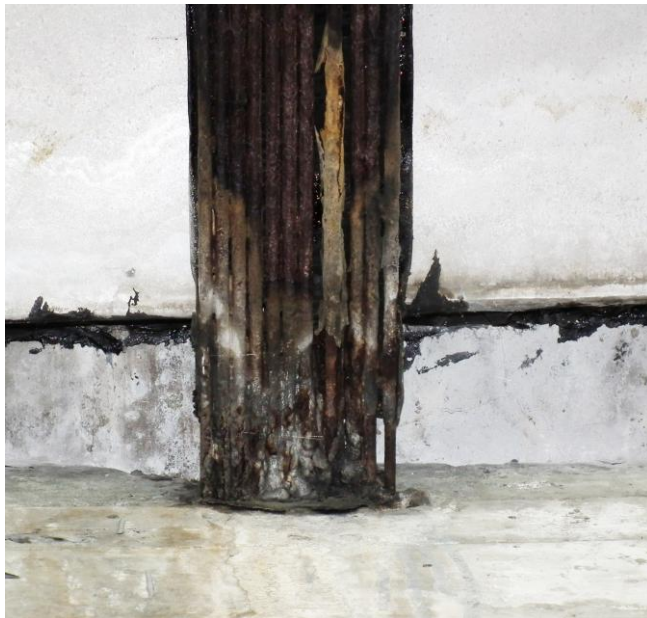
Slika 125: intenzivna korozija žic pramena v predelu stebra S7

Na sliki 125 je prikaz intenzivne korozije žic pramena v predelu stebra S7.

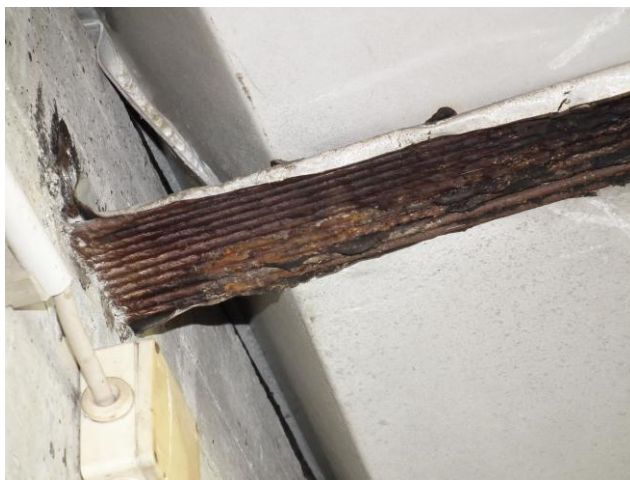
Slika 128: intenzivna korozija žic pramena desno od S8

Na sliki 128 je prikaz intenzivne korozije žic pramena desno od stebra S8.

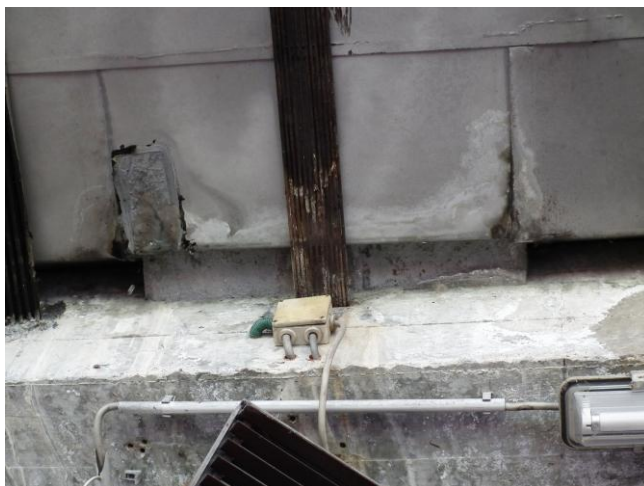
Slika 129: zamakanje skozi strešno kritino, korozija žic, močenje nosilca in stebra S9

Na sliki 129 je prikaz pronicanja vode skozi strešno kritino in namakanje zunanjega nosilca in stebra – S9, vidna je prisotnost korozije žic pramena.

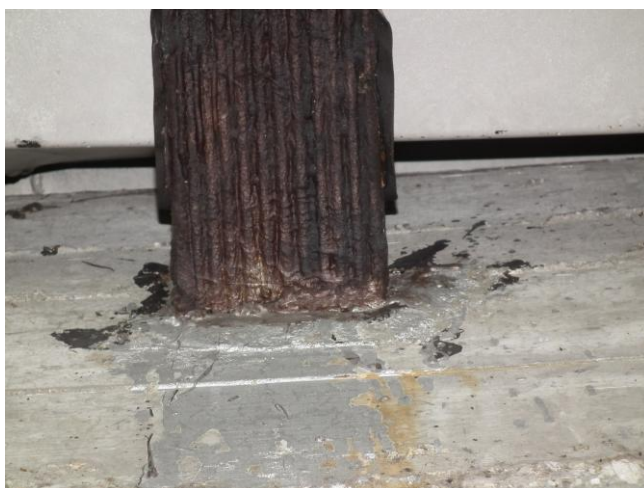
Slika 130: korozija žic pramena med S10 in S11

Na sliki 130 je prikaz korozije žic pramena med strebroma S10 in S11.

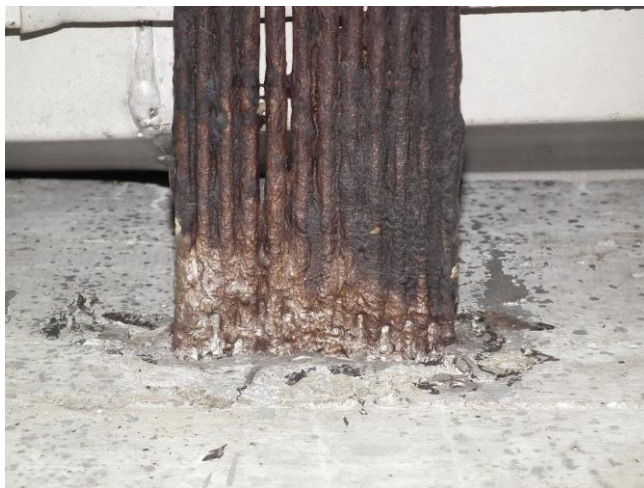
Slika 132: korozija žic pramena med S11 in S12

Intenzivni korozivni produkti so prisotni tudi v žicah pramen kjer je do zamakanja prišlo v preteklosti, kot je to primer na pramenih med stebroma S11 in S12.

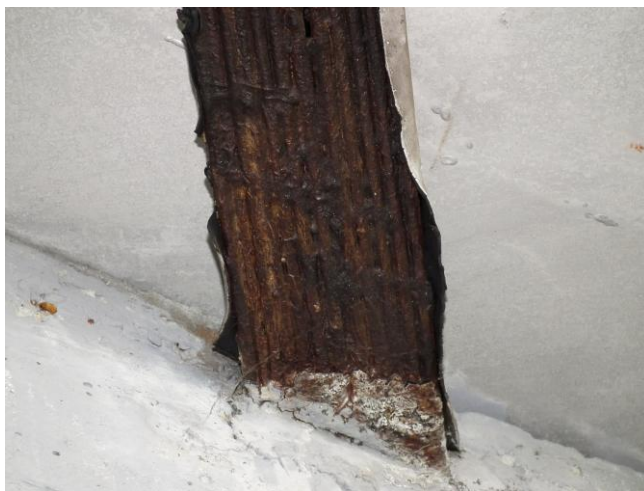
Slika 133: korozija žic pramena med S14 in S15

Na sliki 133 je prikaz korozije žic pramena med stebroma S14 in S15.
