irma inštitut za raziskavo
materialov in aplikacije d.o.o.
ljubljana, slovenčeva 95
slovenija

Maribor, 18.08.2014

P O R O Č I L O

**O PREGLEDU IN PREISKAVI STANJA KONSTRUKCIJSKIH ELEMENTOV
OBJEKTA STARA TRIBUNA LJUDSKI VRT V MARIBORU ZA IZDELAVO
MNENJA O STANJU IN PREDLOGOV ZA NADALJNJE UKREPANJE**

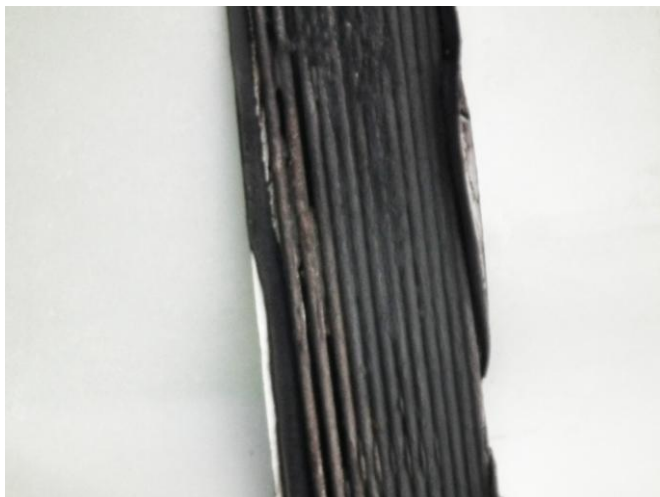
Slika 134: korozija žic pramena v vmesnih poljih

Na lokalnih mestih je prisotna korozija žic pramenov tudi v vmesnih poljih in ne samo na mestih vpetosti v obodne nosilce. To lahko pripišemo zamakanju meteorne vode skozi strešno kritino in zdrs vode po linijah napetih žic od mesta vpetosti (slika 134).

V splošnem lahko ugotovljamo, da je vzrok za korozijo žic iz visokovrednostnega jekla v omogočenem dostopu meteorne vode do žic, kar ima, ob prisotnosti kisika, pogoje za nastanek korozivnih produktov.

- ❖ da je elemente podkonstrukcije strehe, ki jo predstavljajo prednapeta pramena iz visokovrednostne žic, potrebno v najkrajšem možnem času dodatno zaščititi in ojačati, glede na korodiranost žic predvsem v predelu vpetosti pa tudi na lokalnih mestih v posameznih poljih (razmisliti je tudi o izvedbi nove podkonstrukcije), nujno je potrebno preprečiti nadaljnje zamakanje meteorne vode ob obrobah in skozi samo kritino, da se prepreči zamakanje ležišč pramenov žic in prodiranje vode skozi dilataciji v prostore Telovadnice 1 in Telovadnice sever

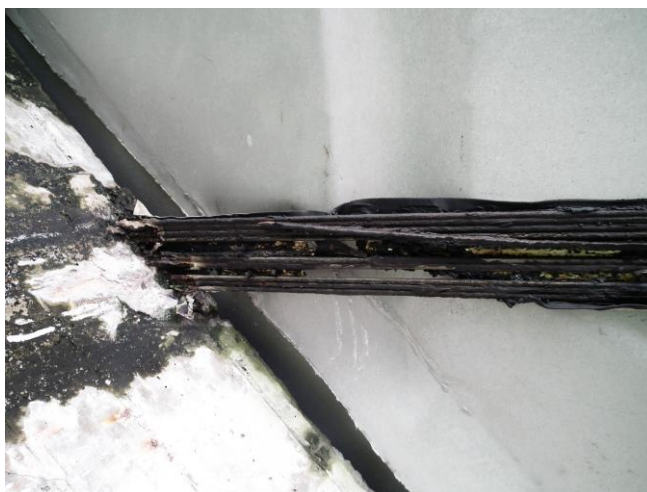
Slika 135: mesto vzorčenja žic

V predelu 14. linije pramena žic od J-V vogala objekta, vpetega v zunanji obodni nosilec smo odvzeli 2 vzorca jeklene žice iz visokovrednostnega jekla, da ugotovimo mehanske lastnosti žice. Mesto odvzema je prikazano na sliki 135. Odvzeti žici sta bili nepoškodovani in odvzeti iz nadaljevanja žic, ki sta bili zaradi korozije pretrgani. Žici sta nominalnega preseka \varnothing 5 mm.

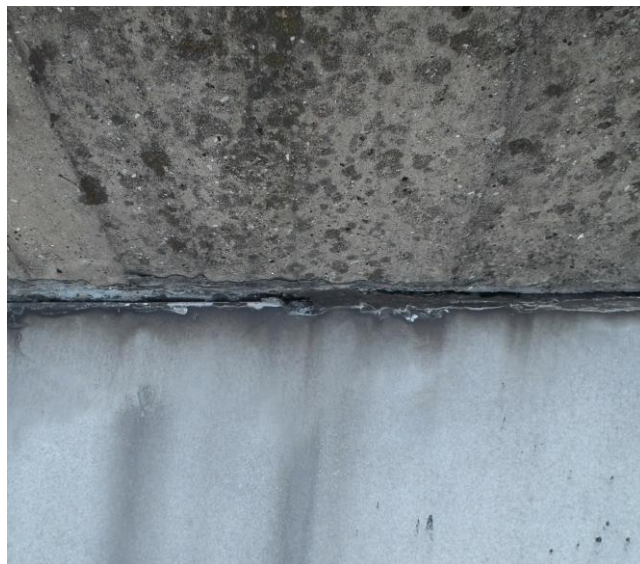
Slika 138: odstopanje obrobe med N7 in N8

Na sliki 138 je prikaz odstopanja obrobe v predelu N7 in N8.

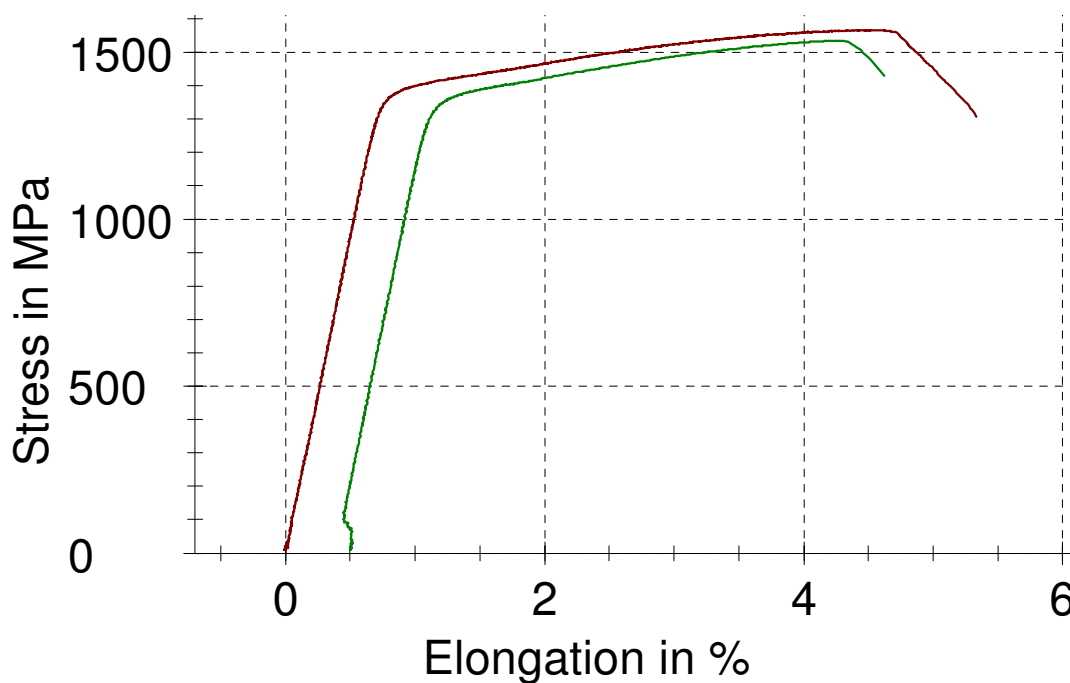
Serijski graf :

vzorec	d0 mm	S0 mm ²	L0 mm	Rp 0,2 MPa	Rm MPa	A %
Z/1627/14	5.04	19.95	100	1394	1567	4.6
Z/1628/14	5.04	19.95	100	1372	1534	3.4
