NASLOV GRADIVA: Poročilo o aktivnostih Javne gasilske službe Maribor ob požaru v Surovini

POROČILO O AKTIVNOSTIH JAVNE GASILSKE SLUŽBE MARIBOR OB POŽARU SUROVINA

Predmetno poročilo podaja opis vodenja in izvajanja neodložljivih nalog zaščite, reševanja in pomoči ob požaru, ki se je dogodil na območju podjetja Gorenje Surovina d.o.o., dne: 02.03.2020.

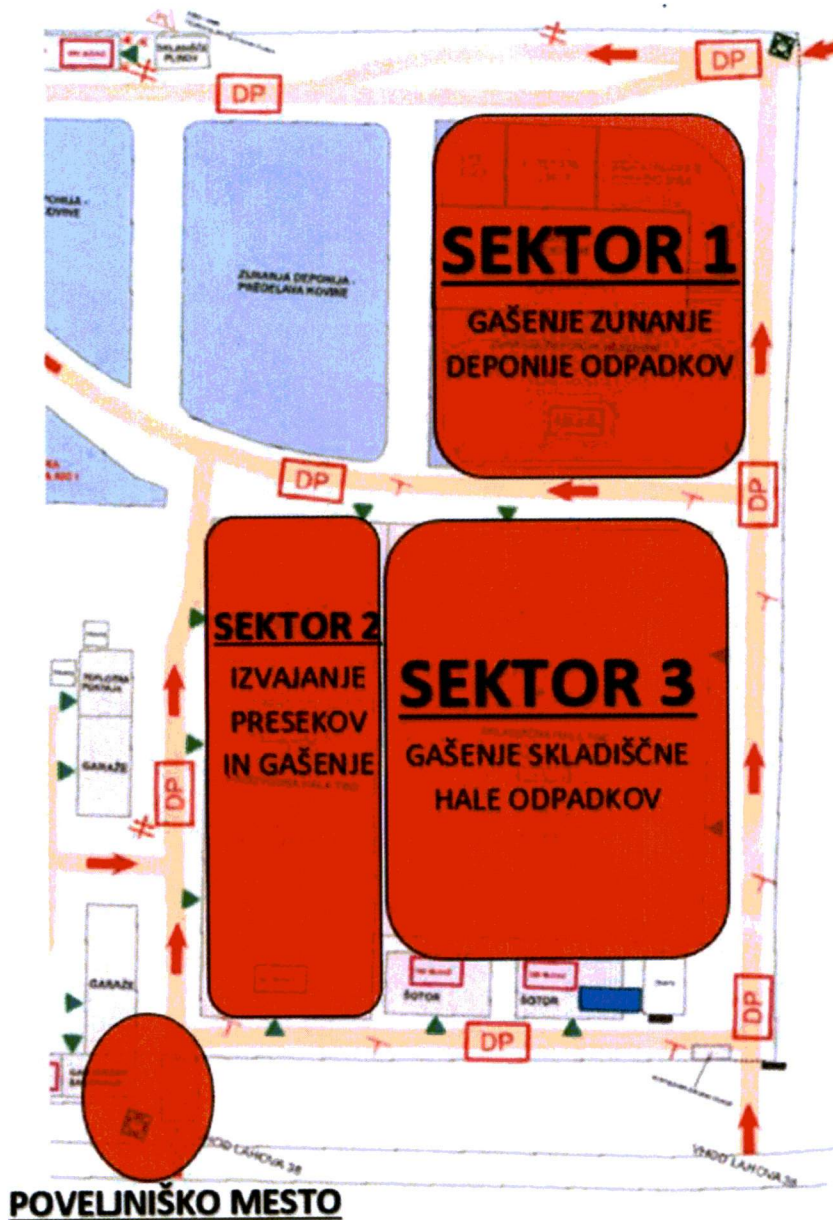
Skica organiziranih sektorjev v podjetju Surovina med požarom:

Takoj po ogledu smo formirali poveljniško mesto oziroma štab vodenja na drugem vhodu v območje podjetja. Intervencija se je organizirala na tri sektorje, prvi sektor je bil na zunanji deponiji, drugi sektor je zajemal proizvodno halo, tretji sektor pa je zajemal gorečo skladiščno halo.

Prvi sektor se je ukvarjal z gašenjem odpadkov na deponiji, uporabilo se je večje število gasilskih cistern, ter tri avtolestve s košaro. Zunanjo deponijo nam je uspelo v začetni fazi pogasiti, kar je bil tudi začetni cilj odločitev, ker v nasprotnem primeru bi bile posledice intervencije še veliko hujše in razsežnejše. Gašenje se je izvajalo s pomočjo strojev podjetja Surovina, ki so izvajali prekopavanje gorečih odpadkov in omogočili gašenje z gasilskimi avtolestvami in cisternami. Do požara zunanje deponije je prišlo zaradi sevanja temperature in zaradi gorljive dimne mase goreče skladiščne hale. Gasilci in vsa gasilska tehnika se je nato prestavila v drugi in tretji sektor, varovanje in nadzor deponije pa je prevzel tretji sektor.

Drugi sektor se je ukvarjal z izvajanjem preseka oziroma gašenjem strehe proizvodnje hale, ki je ostala skoraj nepoškodovana. Uničenih je par metrov strehe ob stiku s gorečo halo. Na strehi so se

izvajali preseki na različnih mestih z večjim številom gasilskih napadalnih skupin. Drugi sektor je nato prevzel varovanje strehe in gašenje skladiščne hale iz strehe s prenosnimi vodnimi topovi.

Tretji sektor se je ukvarjal z gašenjem skladiščne hale. Hala je bila razdeljena v dva dela. V prvem delu so bili mleti odpadki, v drugem delu pa so bili odpadki pripravljene za mletje. Kurilna vrednost skladiščenih odpadkov je bila 24,75 MJ/kg, za primerjavo les ima kurilno vrednost 21,7 MJ/kg, bencin pa 47,30 MJ/kg. Zaradi velike količine materiala (5000 t) in zaradi popolnoma razvitega požara, ter posledično zaradi visoke temperature se je kovinska konstrukcija strehe na polovici hale že na začetku porušila v objekt, na drugi polovici hale pa se je naslonila na proizvodnji transporter. Vstopanje v prostor in gašenje napadalnih skupin v prostoru je bilo s tem onemogočeno oziroma preveč nevarno.
