## **DOKUMENT IDENTIFIKACIJE INVESTICIJSKEGA PROJEKTA - DIIP**

### **Sanacija vlage v spomeniku državnega pomena Maribor – Sinagoga**

**Sanacija vlage v spomeniku državnega pomena**  
**Maribor - Sinagoga**

**DOKUMENT IDENTIFIKACIJE INVESTICIJSKEGA**  
**PROJEKTA**

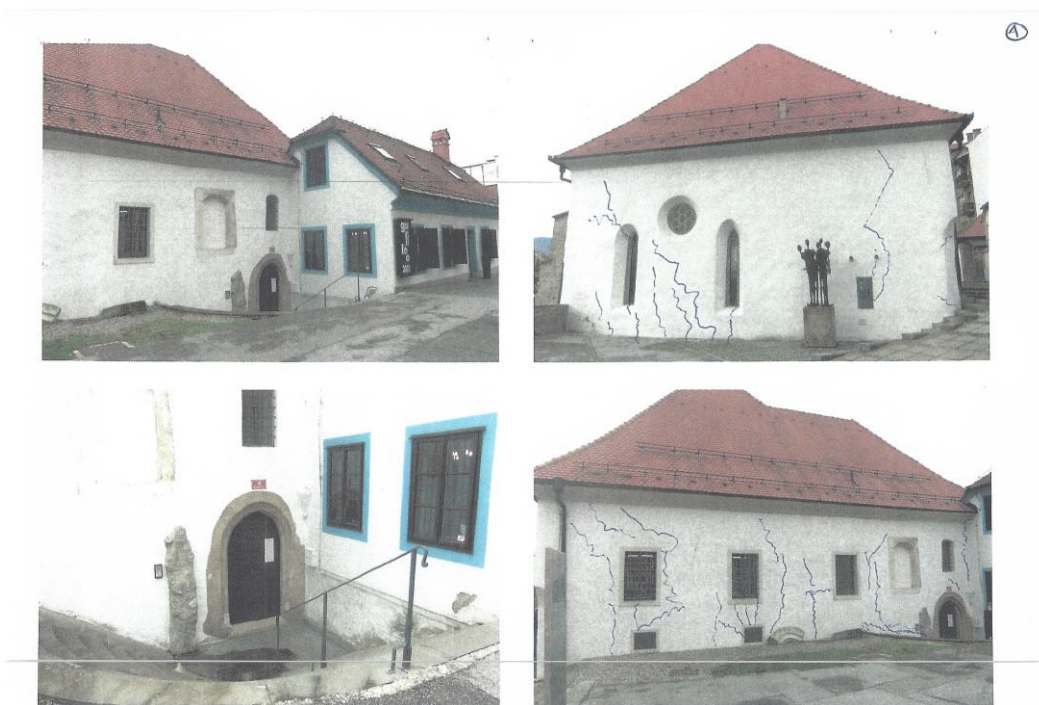
Slika 1: Obstoječe stanje Sinagoge – zunanost (prikaz lasastih in statičnih razpok v fasadnem ometu).

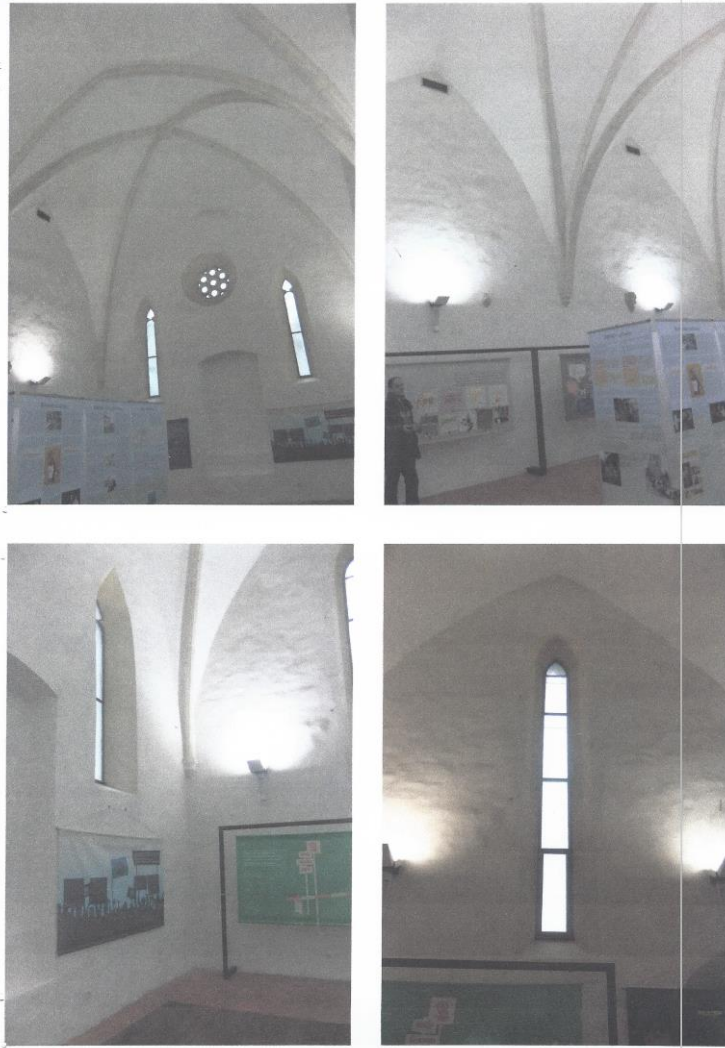
Slika 2: Obstoječe stanje Sinagoga – notranji prostori.

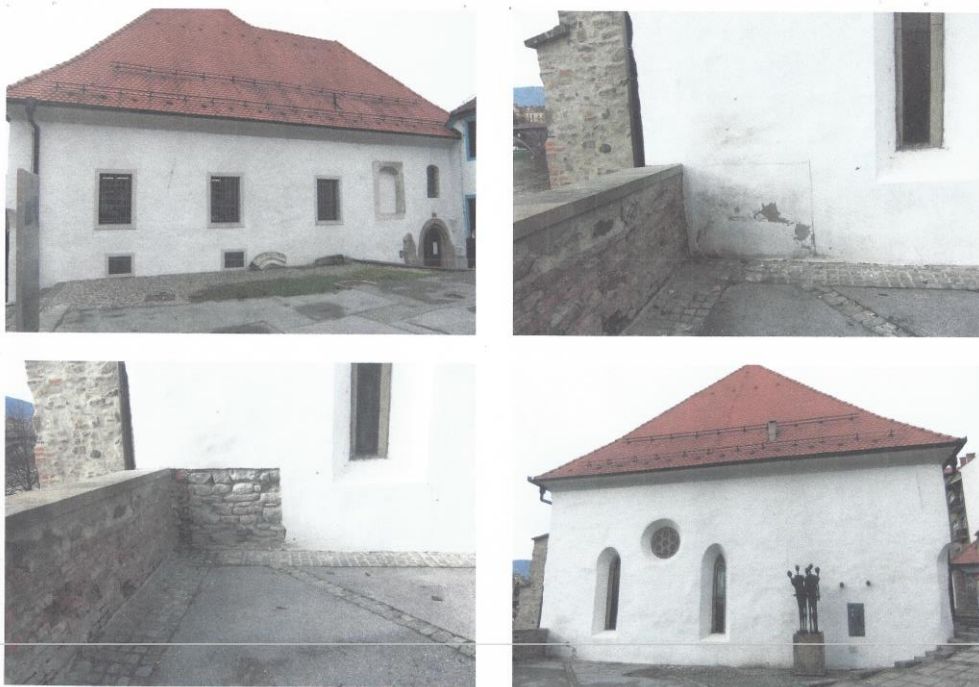
Slika 5: Fotografije obstoječega stanja objekta Sinagoga – zunanost.

1. Severna fasada in severni obodni zid, sta izpostavljena meteornim padavinam, ki škodujejo fasadi in obodnemu zidu. Ob obodnem zidu je potrebno sanirati drenaže pod stopniščem ter izvesti hidroizolacijo.
2. Vzhodna fasada in vzhodni obodni zid, sta prav tako izpostavljena meteornim padavinam. Plato je izgrajen in saniran s tremi materiali asfalt, beton in granitne kocke z odprtimi širokimi medsebojnimi stiki, skozi katere zamakajo meteorne padavine in iz katerih so vzniknile rastline. Nezaščiten je tudi obodni zid in fasada, ker je plato z nagibom k fasadi. Zaradi navedenega je potrebno sanirati tlak z ustreznim nagibom od stavbe proti trgu.

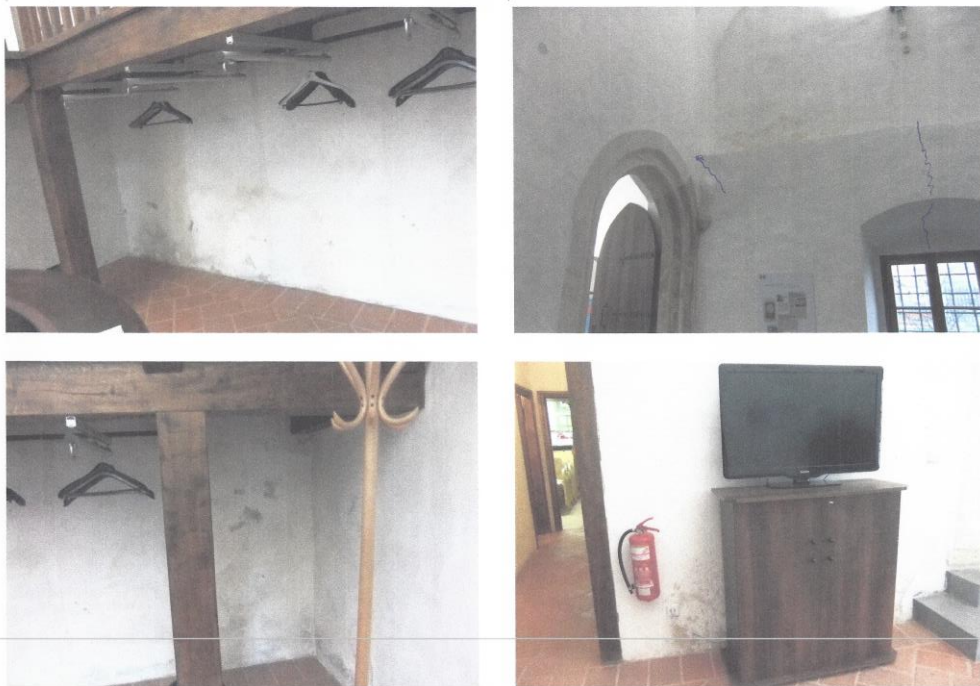
Slika 6: Fotografije obstoječega stanja objekta Sinagoga - notranjost.

8. Izvedba opleska vseh sten in stropov (na stenah in stropovih je vidna umazanija – vlažni madeži in sivkasti madeži posledica nastanka kondenza.
9. Sanacija vlažne vmesne stene med predprostorom in dvorano.
